ANH-CHOCÓ-1-ST-P

**INFORME FINAL DE OPERACIONES
DE PERFORACIÓN**

**POZO EXPLORATORIO ESTRATIGRÁFICO
ANH-CHOCÓ-1-ST-P**

BOGOTÁ, ABRIL DE 2011

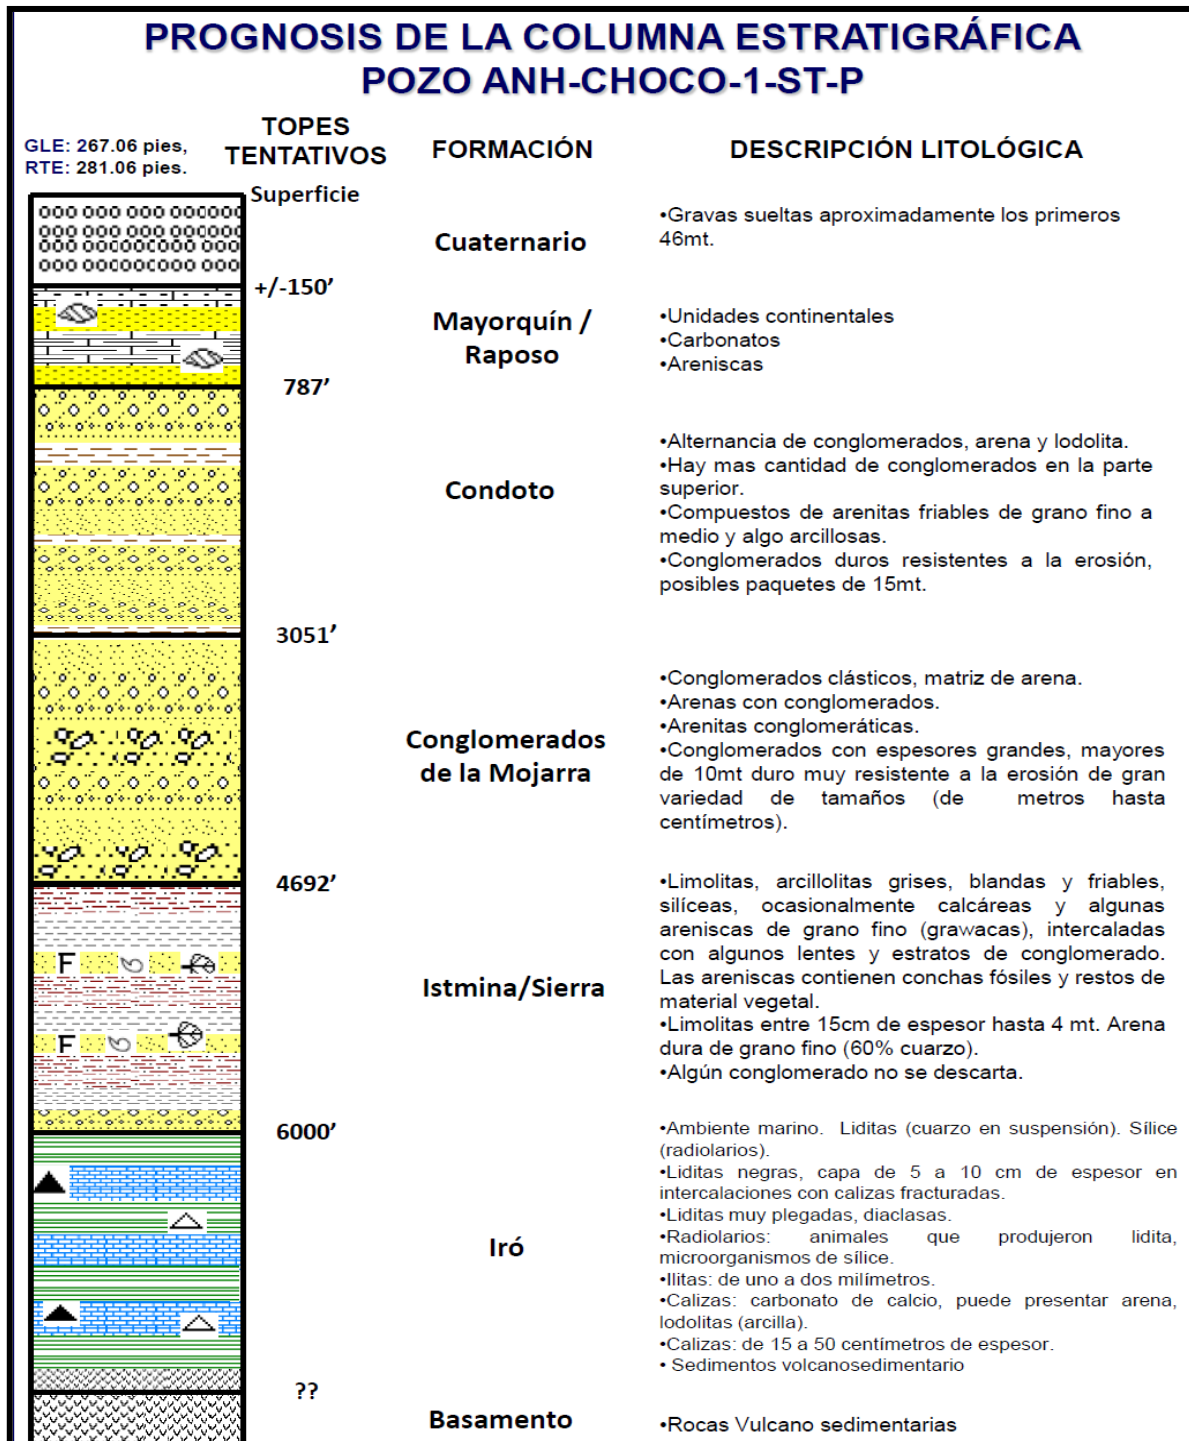
Figura 6: Prognosis de la columna estratigráfica pozo ANH- CHOCÓ-1-ST-P2

En la Figura 6, se puede observar la prognosis de la columna estratigráfica de acuerdo a la ANH.

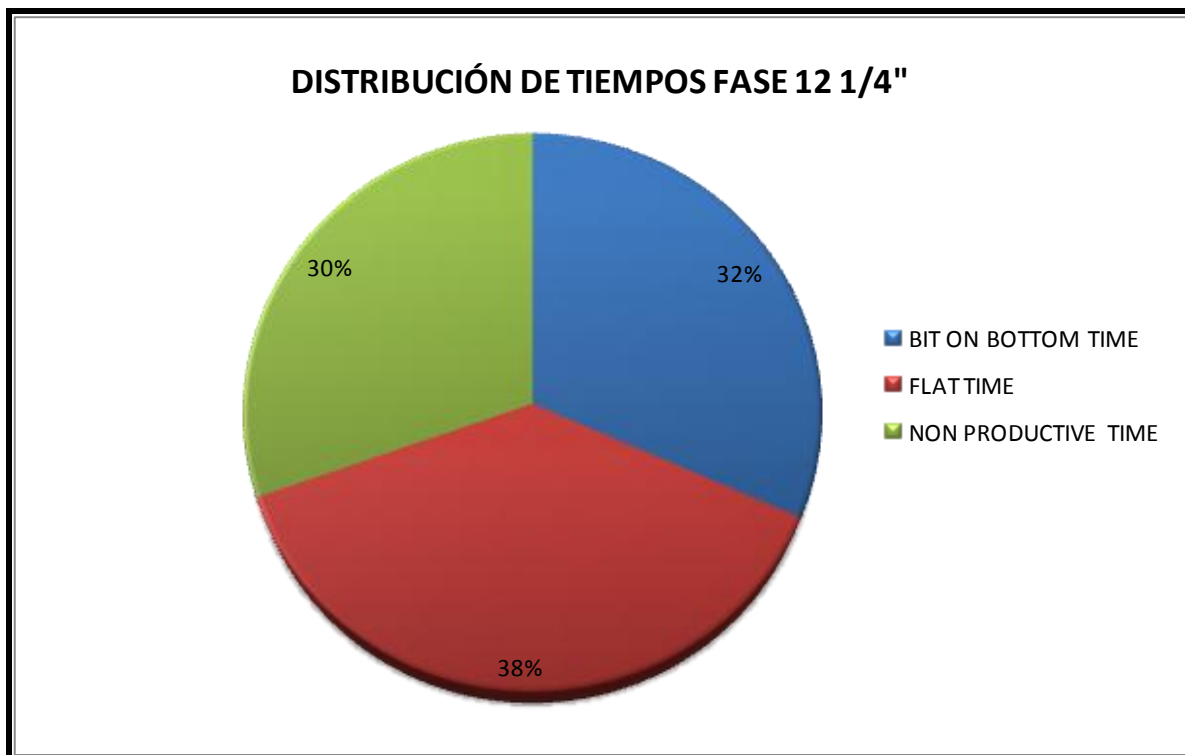
Figura 9. Distribución de tiempos Fase 12 1/4"

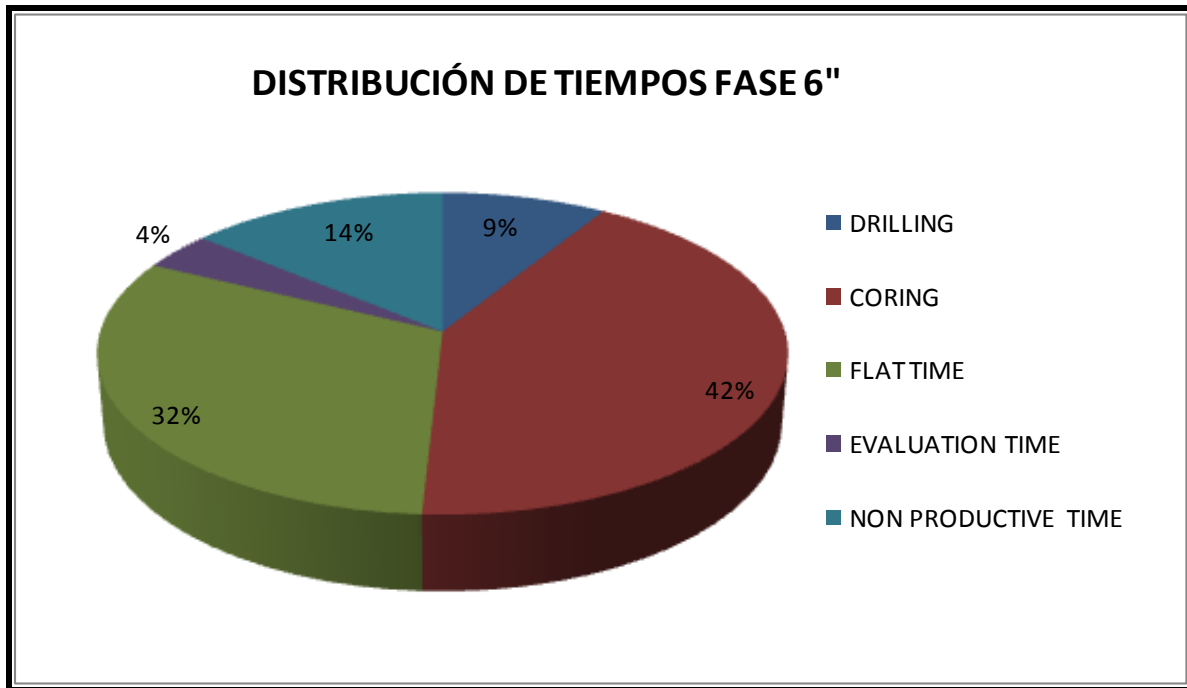
Figura 11. Distribución de tiempos fase 6"

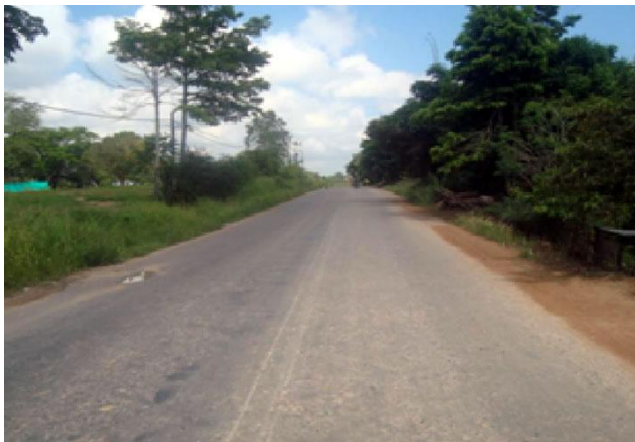
UBICACIÓN DE PUNTOS CRÍTICOS Y NO CRÍTICOS DE LA VÍA				
Ítem	Km.	Nombre del lugar	Observaciones	Registro fotográfico
1	0	Barrancabermeja.	La salida de la ciudad presenta gran movimiento peatonal, tránsito de vehículos livianos y pesados, presencia de cuerdas eléctricas, se debe tener en cuenta la presencia de señalizadores en la vía, presencia de escoltas para las cargas, control de velocidad según lo establecido por la ley.

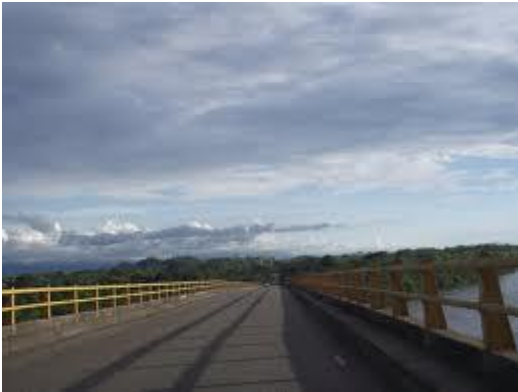
Ítem	Km.	Nombre del lugar	Observaciones	Registro fotográfico
5	61 km desde puerto Araujo hasta Puerto Boyacá)	Puerto Boyacá (departamento de Boyacá)	Se resaltan las infraestructuras metálicas que se presentan en la vía, tener en cuenta las alturas de las Cargas, paso por zona urbana, presencia de cuerdas eléctricas, cruce de vías, controlar con señalizadores y pertigueros en los puntos críticos

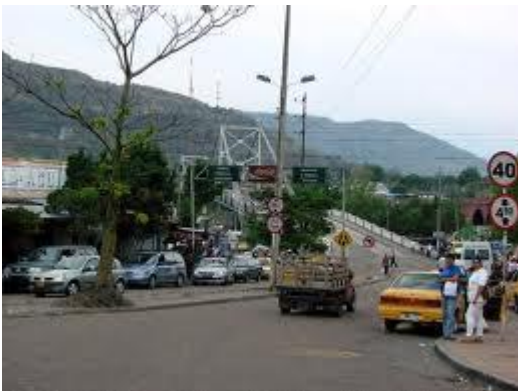
Ítem	Km.	Nombre del lugar	Observaciones	Registro fotográfico
7		Honda (Departamento del Tolima)	El punto más crítico que se presenta en este municipio es la infraestructura metálica del puente para cruzar el río Magdalena, se presenta una gran circulación de vehículos pesados y livianos, el ancho y alto de las cargas, coordinación en el momento de cruzar con la Policía nacional.

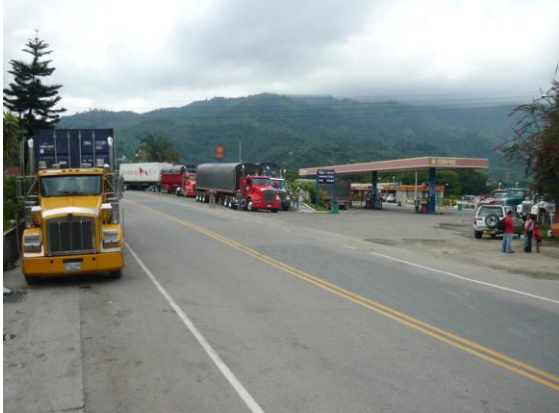
Ítem	Km.	Nombre del lugar	Observaciones	Registro fotográfico
8	20 Km desde Honda Hasta Mariquita	Mariquita (Departamento del Tolima)	Peatones en la vía, cuerdas eléctricas en la región

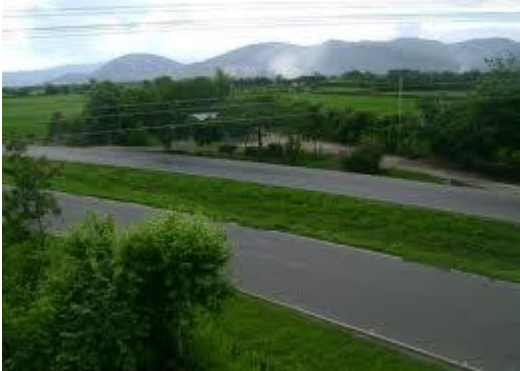
9		Ibagué (Departamento del Tolima)	Gran flujo vehicular pesado y liviano, personal en la vía cuerdas eléctricas a baja altura, carreteras angostas.

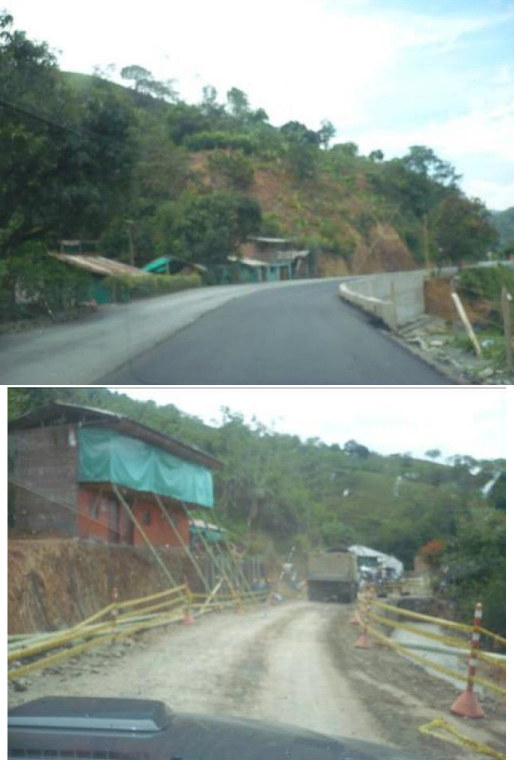
Ítem	Km.	Nombre del lugar	Observaciones	Registro fotográfico
12	Km 12	La Virginia	<p>En el km 12 saliendo de la Virginia se presentan áreas de Mantenimiento. Precaución paso restringido de vehículos un solo Carril. Presencia de Maquinaria en la vía.</p>

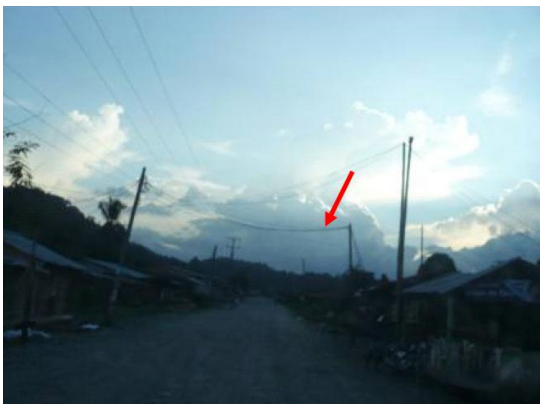
Ítem	Km.	Nombre del lugar	Observaciones	Registro fotográfico
14	Km 56	Caserío Puerto Rico	Evidencia de cuerdas Eléctricas bajas en la zona. Requiere de personal para la manipulación de estas. Peatones en la vía, puede causar traumatismos a la comunidad este tipo de movimientos.

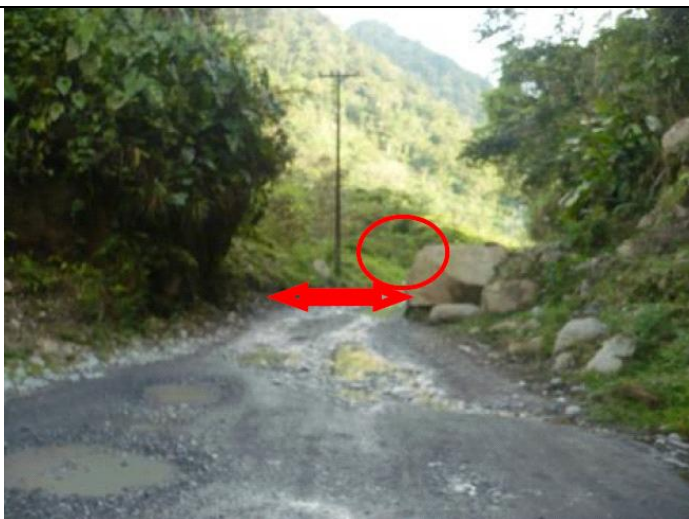
15	Km del 100 al 113		En este trayecto se presenta mal estado de la vía por temporada de lluvias, vías angostas, pendientes, las cama bajas pueden quedar atrapadas, se requiere ayuda mecánica con cargador para poder seguir con el movimiento, obstáculos en la vía piedras

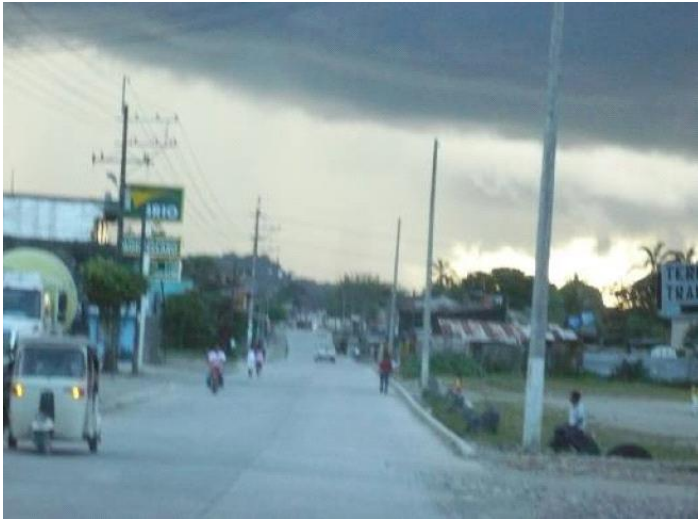
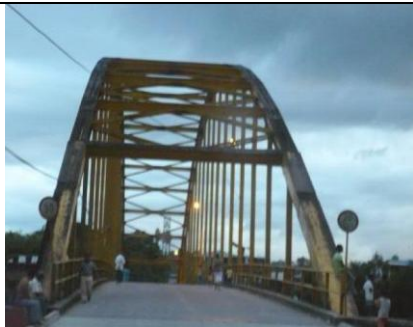
Ítem	Km.	Nombre del lugar	Observaciones	Registro fotográfico
			grandes.	
16		Corregimiento de Tadó	Se evidencia flujo de peatones en la vía, cuerdas eléctricas, motociclistas, vehículos livianos, se debe de tener precaución en las velocidades tener en cuenta la altura máxima de la carga extradimensional para transitar en este Puente.

Ítem	Km.	Nombre del lugar	Observaciones	Registro fotográfico
			<p>Adicional se evidencia peatones en el puente, se requiere señalizadores en ambos costados de la Vía.</p>

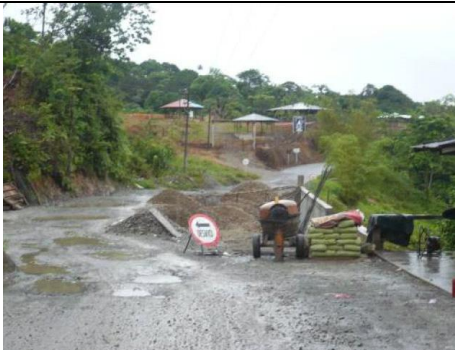
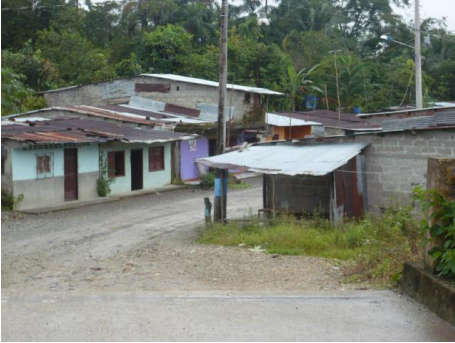
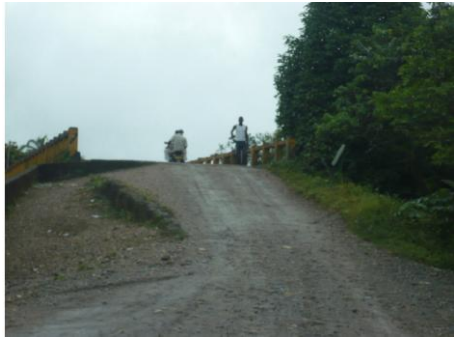
17	Km 176		<p>Mantenimiento en la vía, restricción de un carril, solo un vehículo en tránsito, requiere de señalizadores, mal estado de la vía por lluvias.</p>

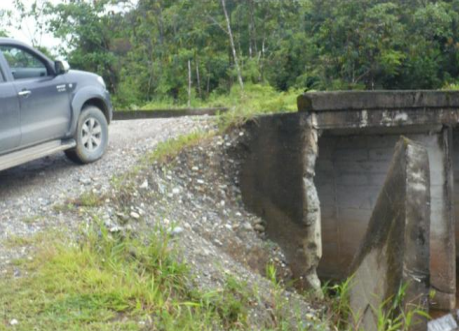
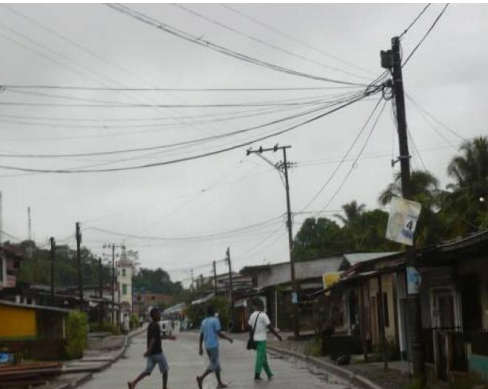
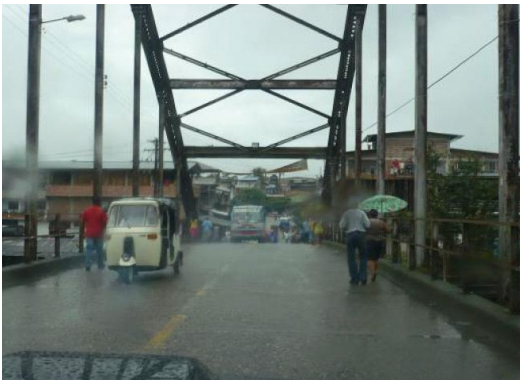
18	Km 186	Corregimiento de Condoto	Se evidencia en el registro fotográfico carretera demasiado angosta, donde tiene gran flujo peatonal, vehículos estacionados impidiendo el paso de los vehículos, cuerdas eléctricas en la vía. En el puente gran transito de peatones, motos. Se debe tener acompañamiento de camionetas escoltas, control de velocidad en áreas urbanas.

Ítem	Km.	Nombre del lugar	Observaciones	Registro fotográfico
			<p>Socialización al personal de la región sobre este tipo de movimientos, se recomienda paso de estas áreas en horas de la madrugada con apoyo de la Policía de Carreteras.</p>
