## PROCESO PERMANENTE ASIGNACION DE AREAS

### CUENCA SEDIMENTARIA LLANOS

# ÁREA LLA-103

## Lagarto SW

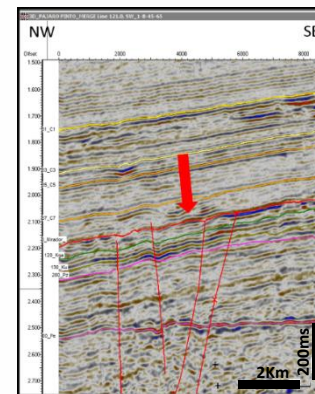
PAJARO PINTO 3D MERGE IL 121  
 Línea de Buzamiento
