PROCESO PERMANENTE ASIGNACION DE AREAS

CUENCA SEDIMENTARIA LLANOS

PPAA
Proceso Permanente de
Asignación de Áreas

ÁREA LLA-89

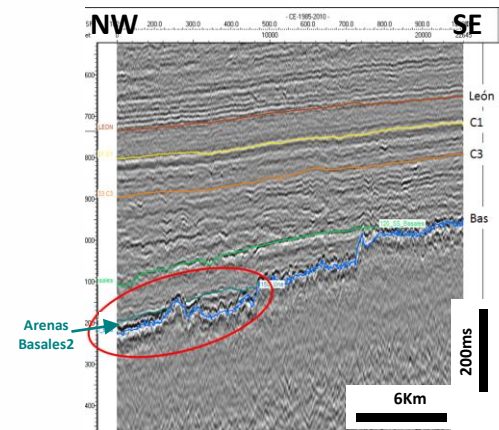
CE 1985 - 2010
Línea de Buzamiento

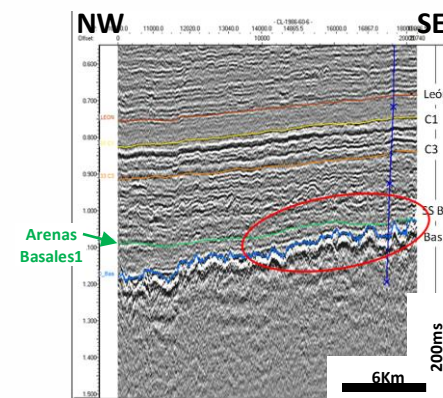
CL 1986 -60.6
Línea de Buzamiento

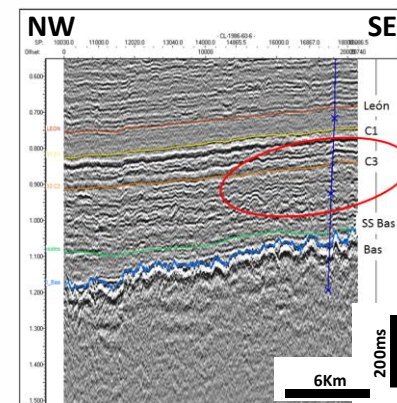
CL 1986 -60.6
Línea de Buzamiento
Estructura contra falla
