PROGRAMA SISMICO CHOCO 2D 2005

AGENCIA NACIONAL DE HIDROCARBUROS

REPORTE FINAL DE PROCESAMIENTO

PROCESAMIENTO FINAL PROYECTO CHOCO – 2D

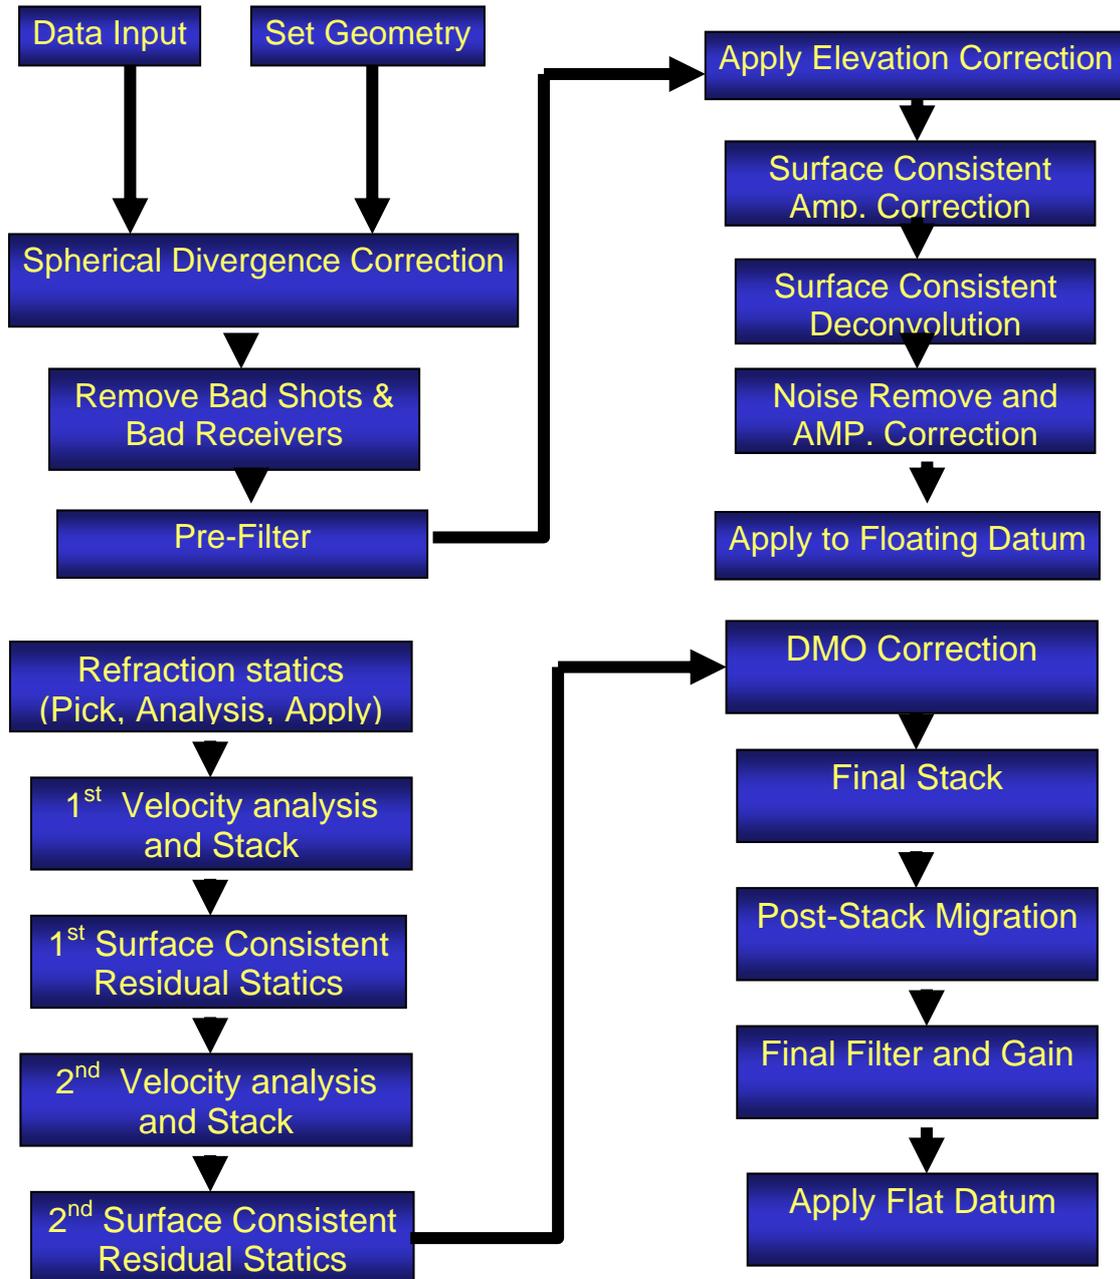
Figura 2. Flujoograma de Procesamiento

FLUJOGRAMA DE PROCESAMIENTO

- Entrada: formato SEG-Y, conversión a formato interno (SDA).
- Definición de la geometría, aplicación y chequeo geométrico.
- Editado de trazas ruidosas.
- Pre-filtro: 6 Hz – 75 Hz. Reformateo: 2ms – 4ms.
- Enmudecimiento de primeros arribos.
- Recuperación de Amplitud divergencia esférica: T^{**2} .
- Corrección por elevación: $V_0=2100$ m/s
- Deconvolución “predictiva” consistente con la superficie (gap de 12 ms, ventana de 120 ms).
- Atenuación de ruido
- Estáticas de refracción método “Delay Time”: velocidad lineal de “moveout” 3500 m/s.

Aplicación en receptores y puntos de tiro.
- Ordenamiento por CDP, Intervalo de CDP: 12,5 m
- Primer análisis de velocidades con aproximación: grilla cada 40 CDP (500 metros)
- Primer paso de estáticas residuales consistentes con la superficie.
- Segundo análisis de velocidades.

- Segundo paso de estáticas residuales consistentes con la superficie.
- Corrección por buzamiento en distancias comunes (D.M.O.).
- Apilado Final.

- Migración post apilado en Tiempo (Diferencias Finitas 95% de Velocidades (D.M.O.)
- Dato final: 1200 metros
- Filtro final

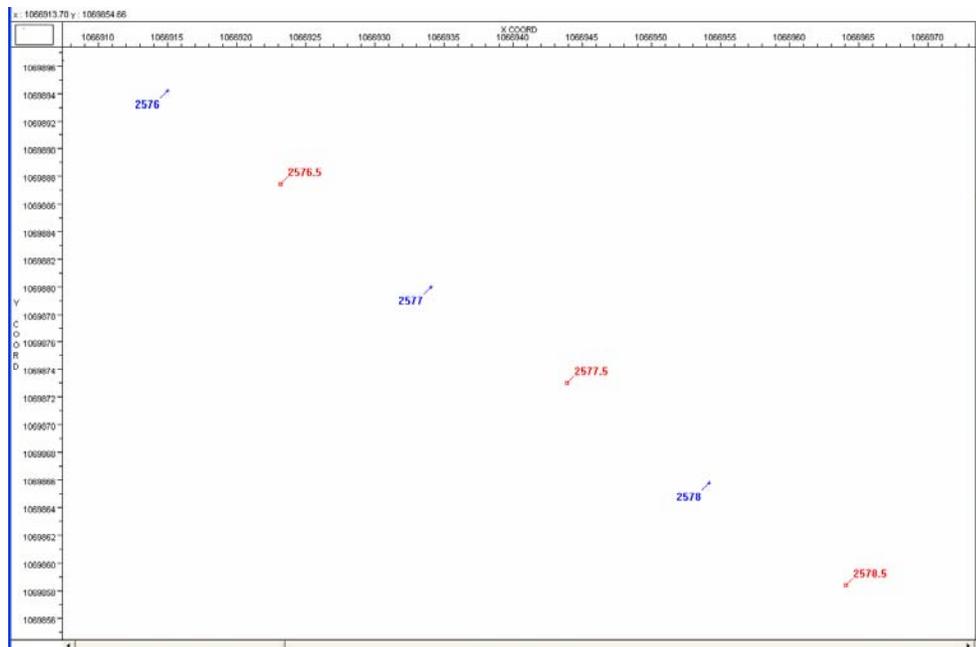
Figura 12 Representación gráfica del tipo minihole

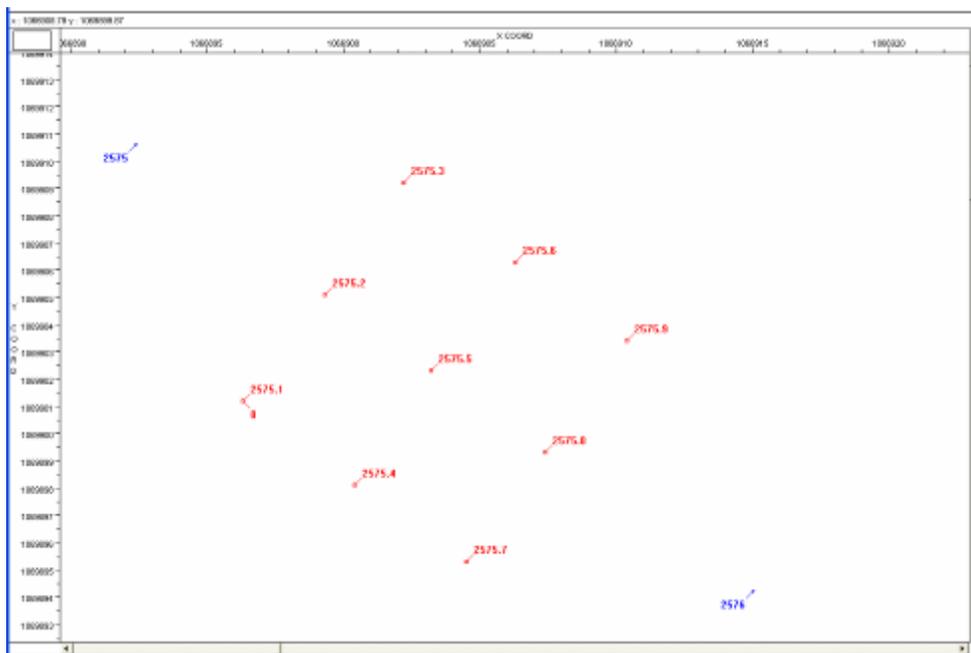
Figura 13 Representación gráfica del set de pozos profundos. Estaca 2575

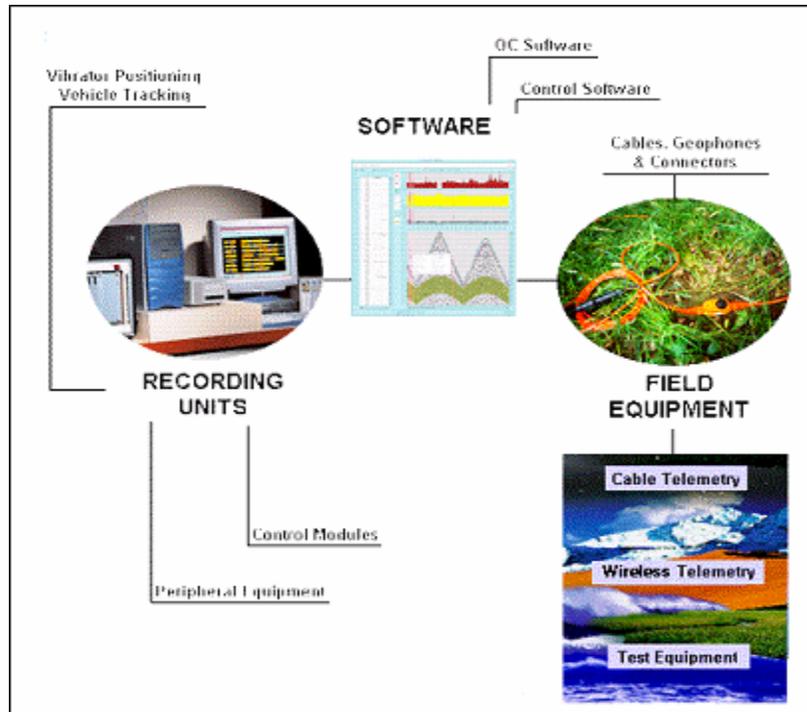
Figura 24 Imagen del esquema del equipo Sercel 408XL

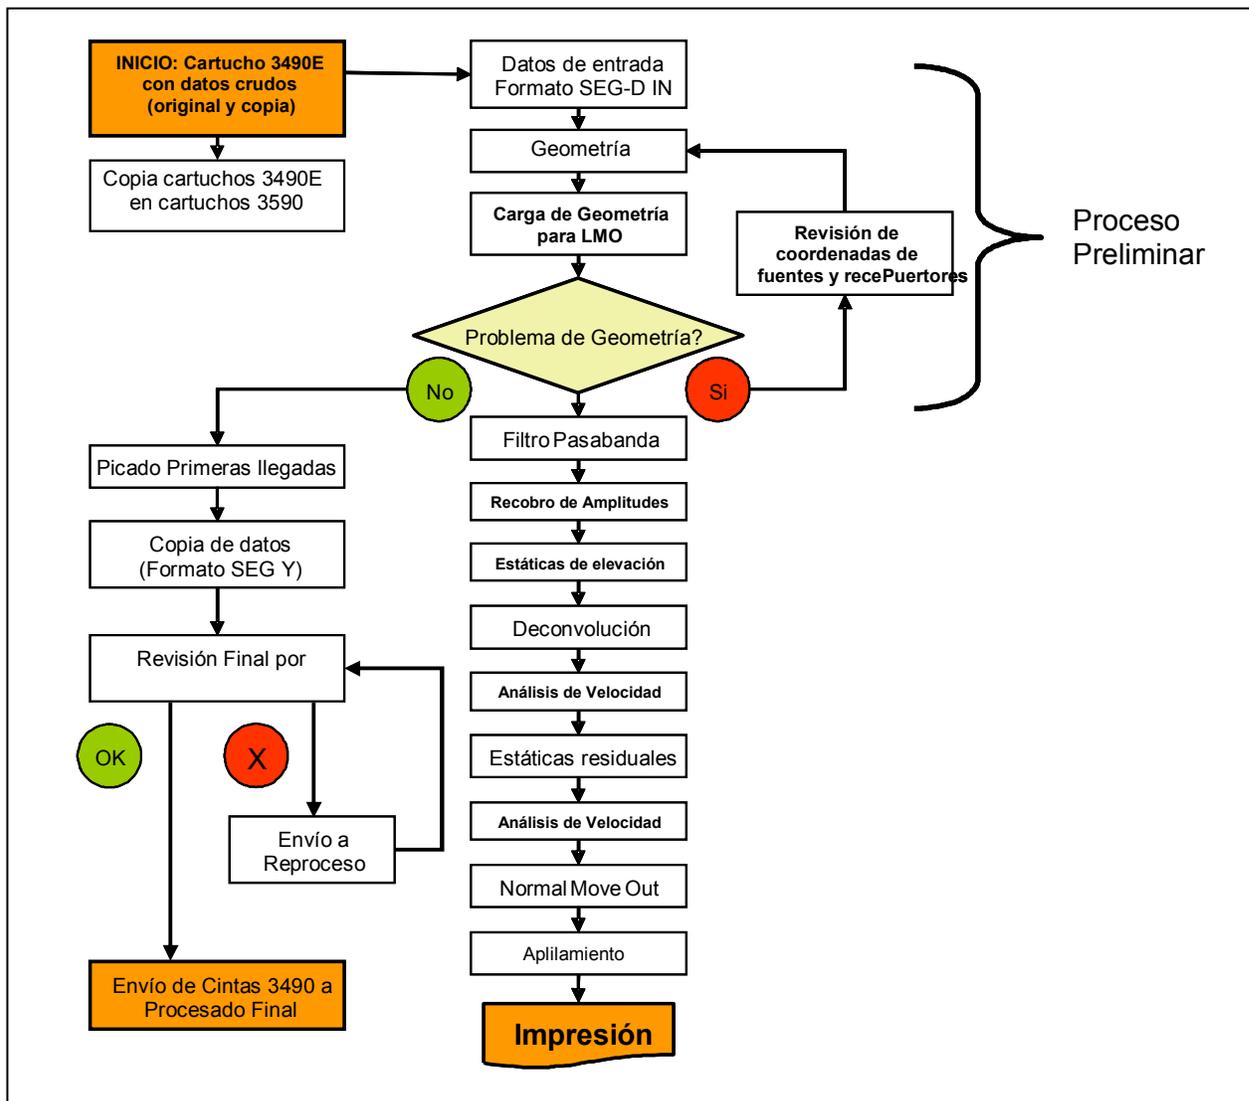
Figura 30 Gráfica que muestra la secuencia de procesamiento

La siguiente figura resume el flujo de procesamiento.

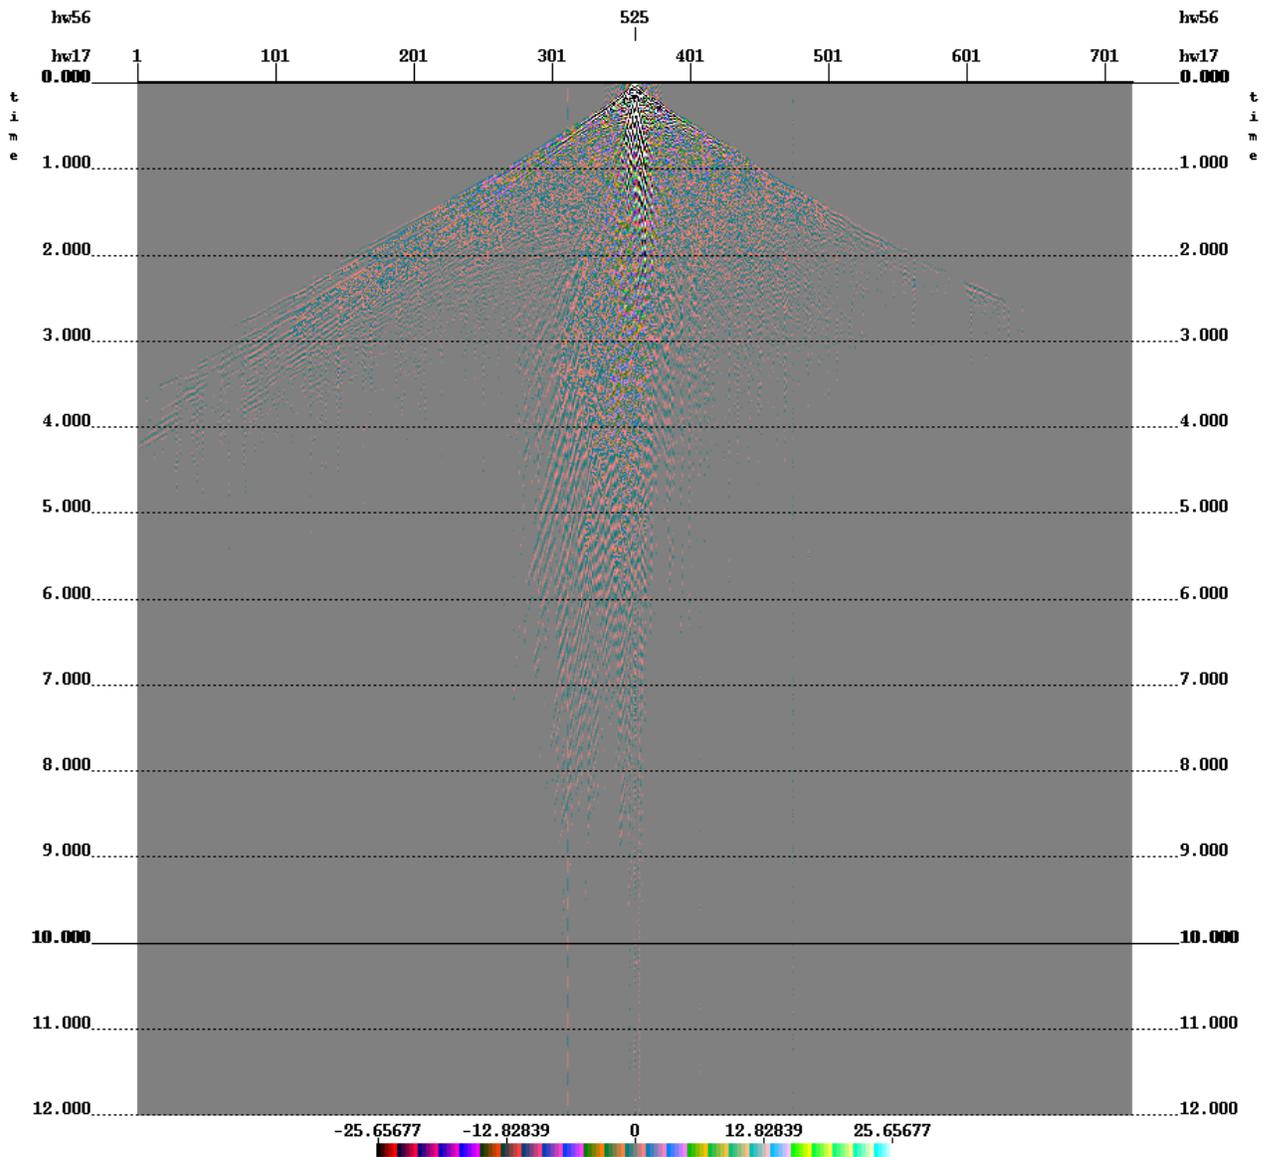
LÍNEA:ANH-CHBN-2005-02,REGISTRO:525,ORIGINAL SIN NINGUN TIPO DE COMPENSACION

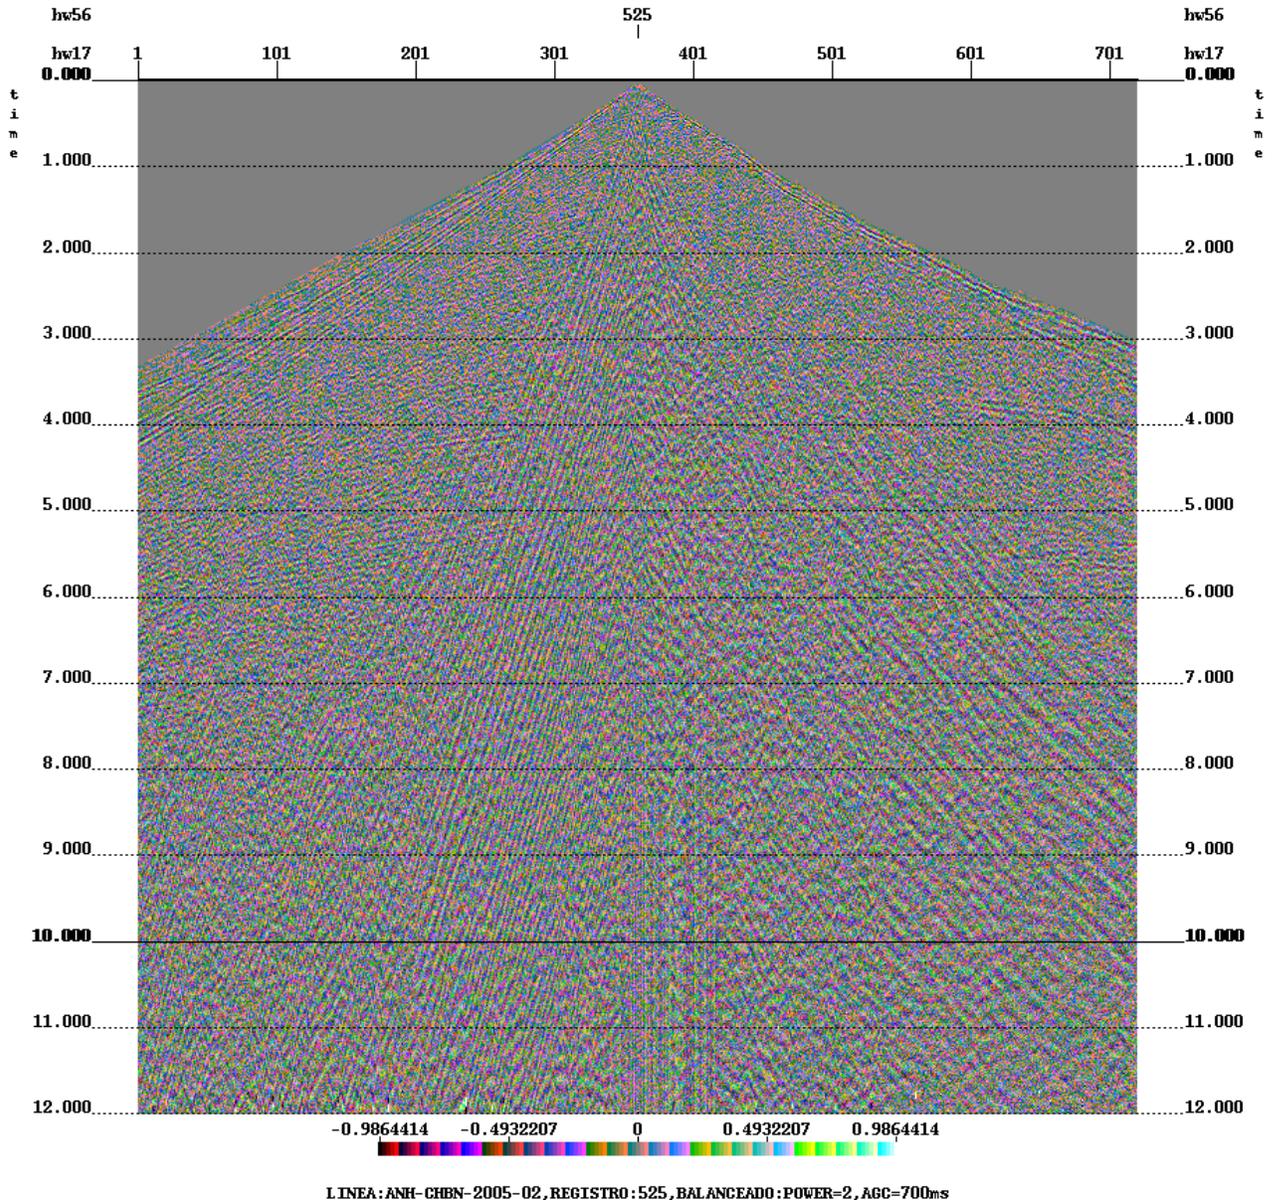
Figura 32 Registro compensado.

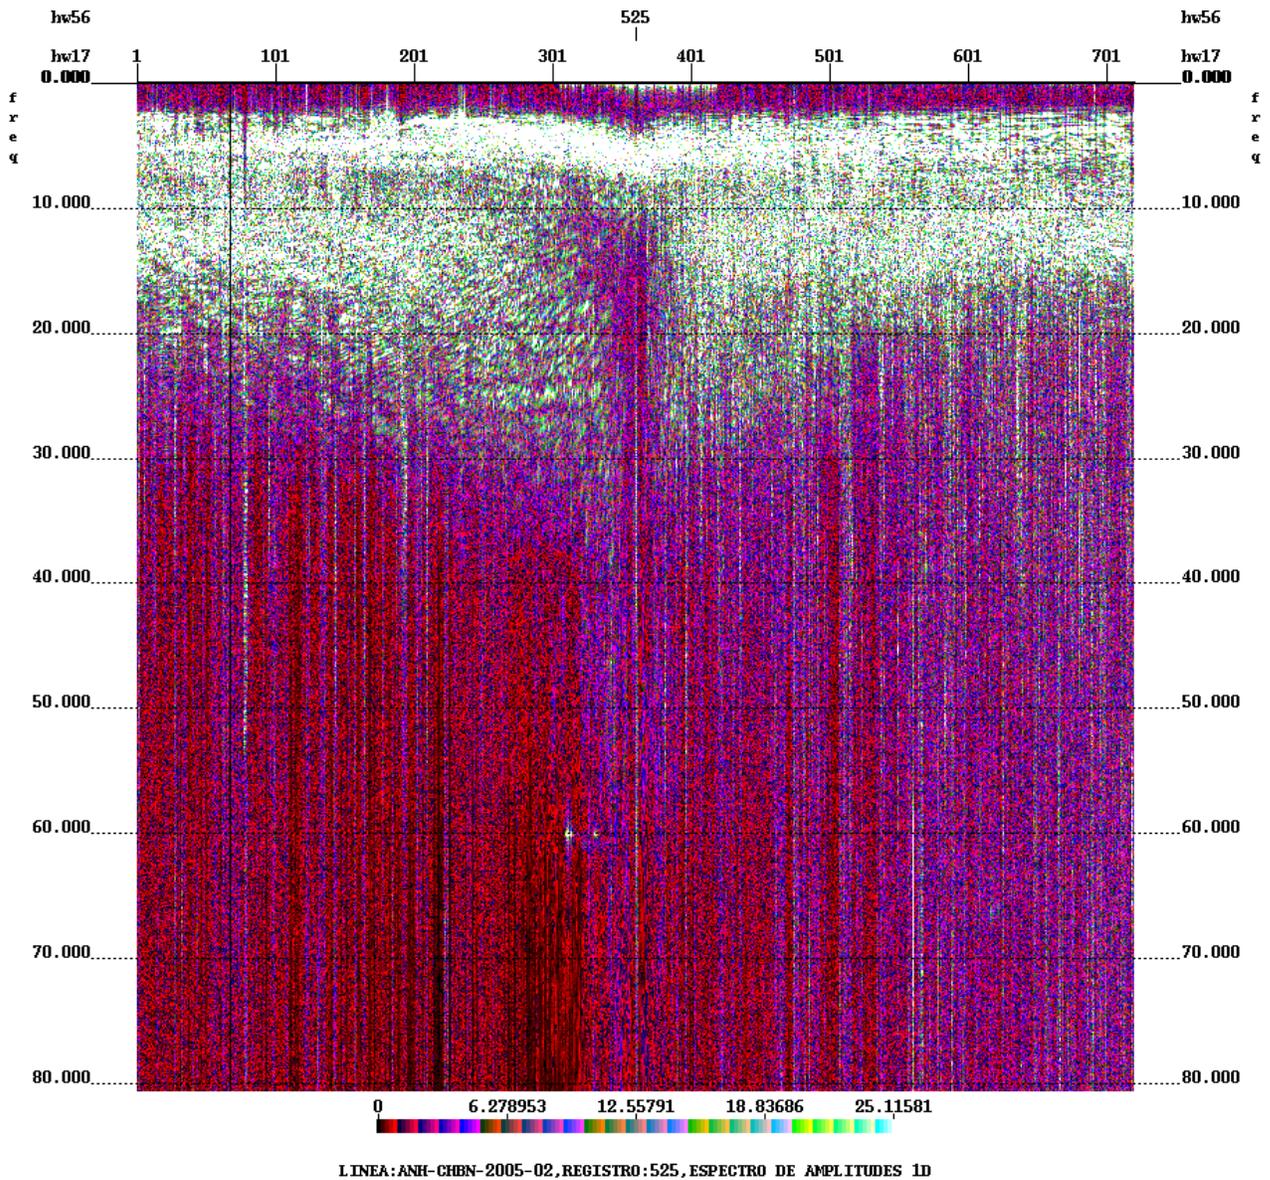
Figura 33 Espectro de amplitudes (1D).

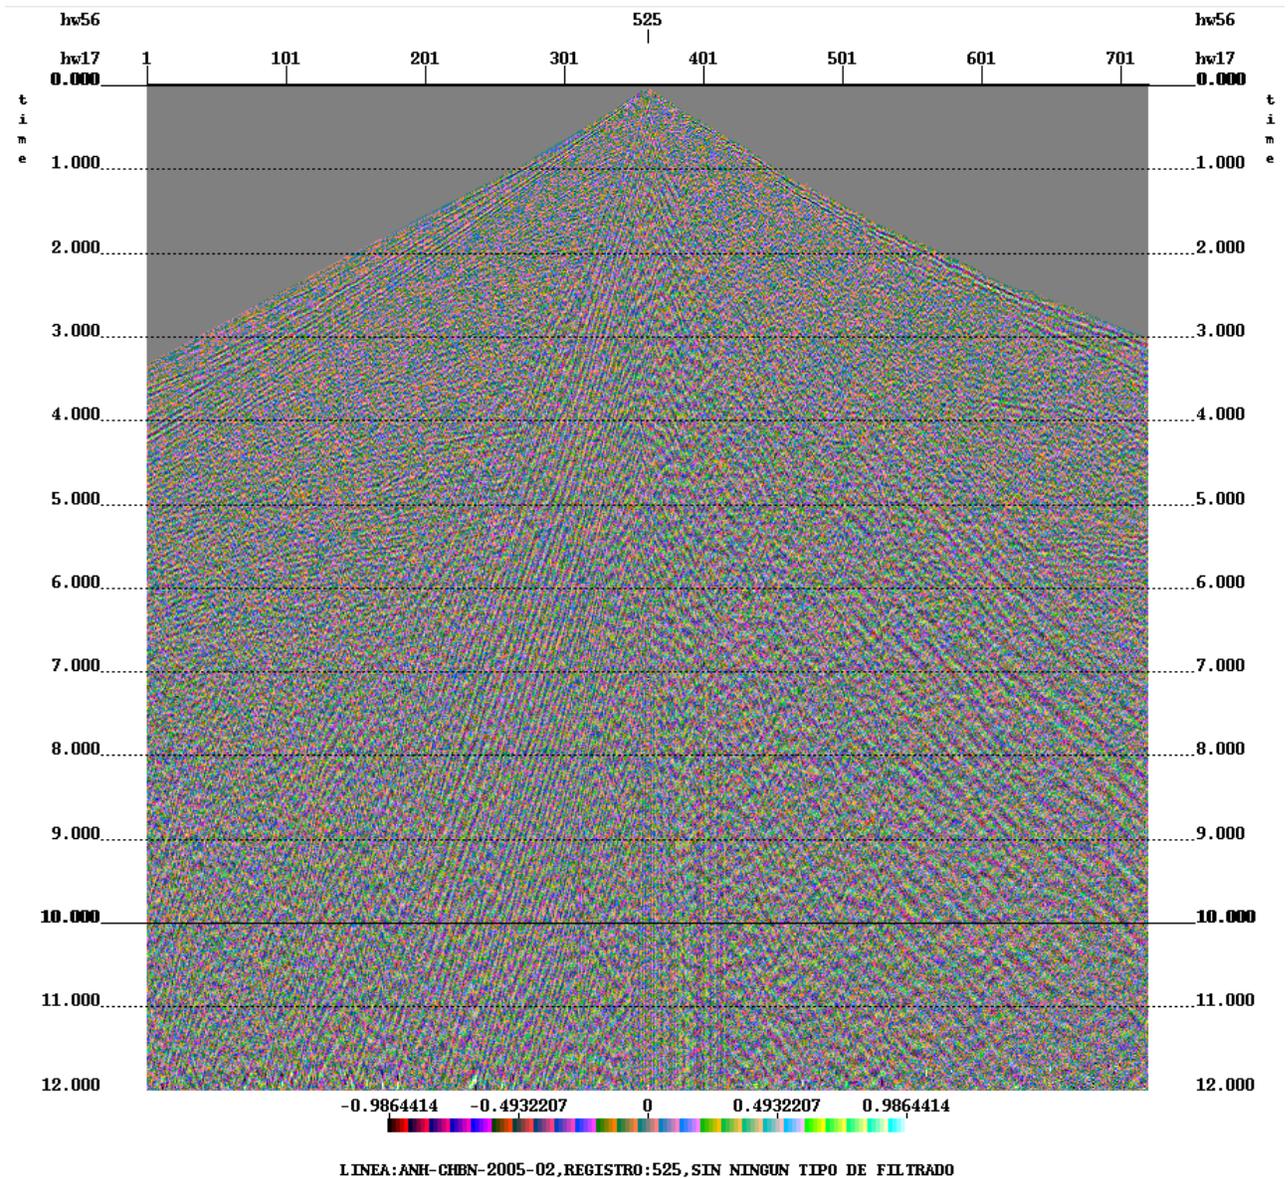
Figura 34 Registro sísmico sin ningún tipo de filtro.

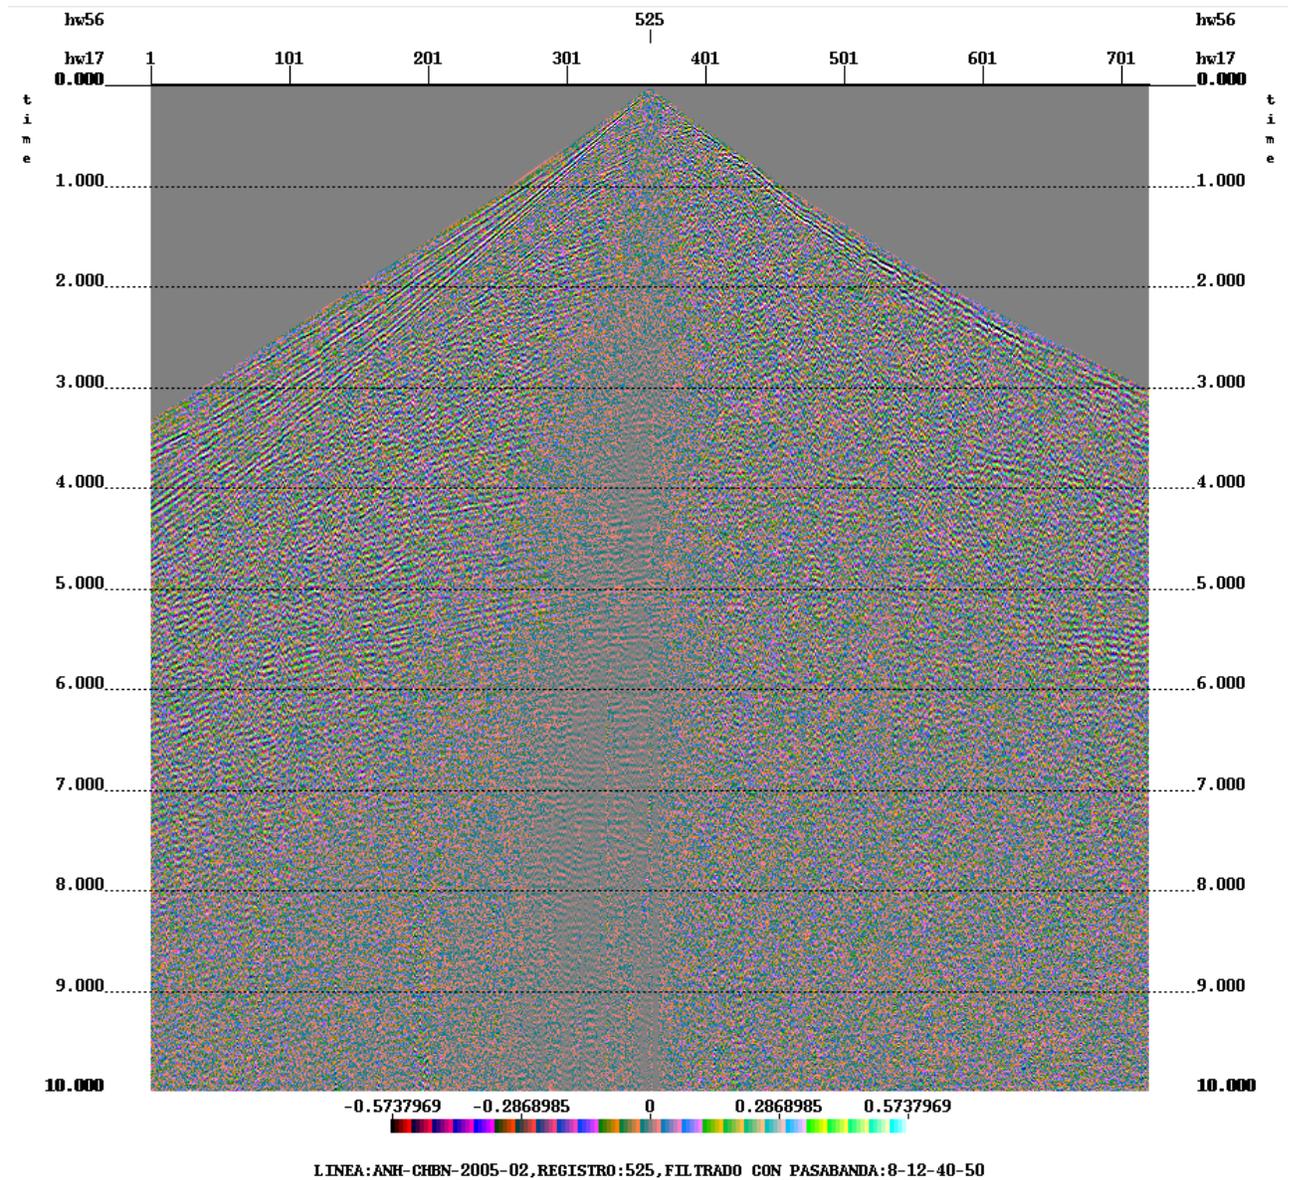
Figura 35 Registro con pasabanda: 8-12-40-50.

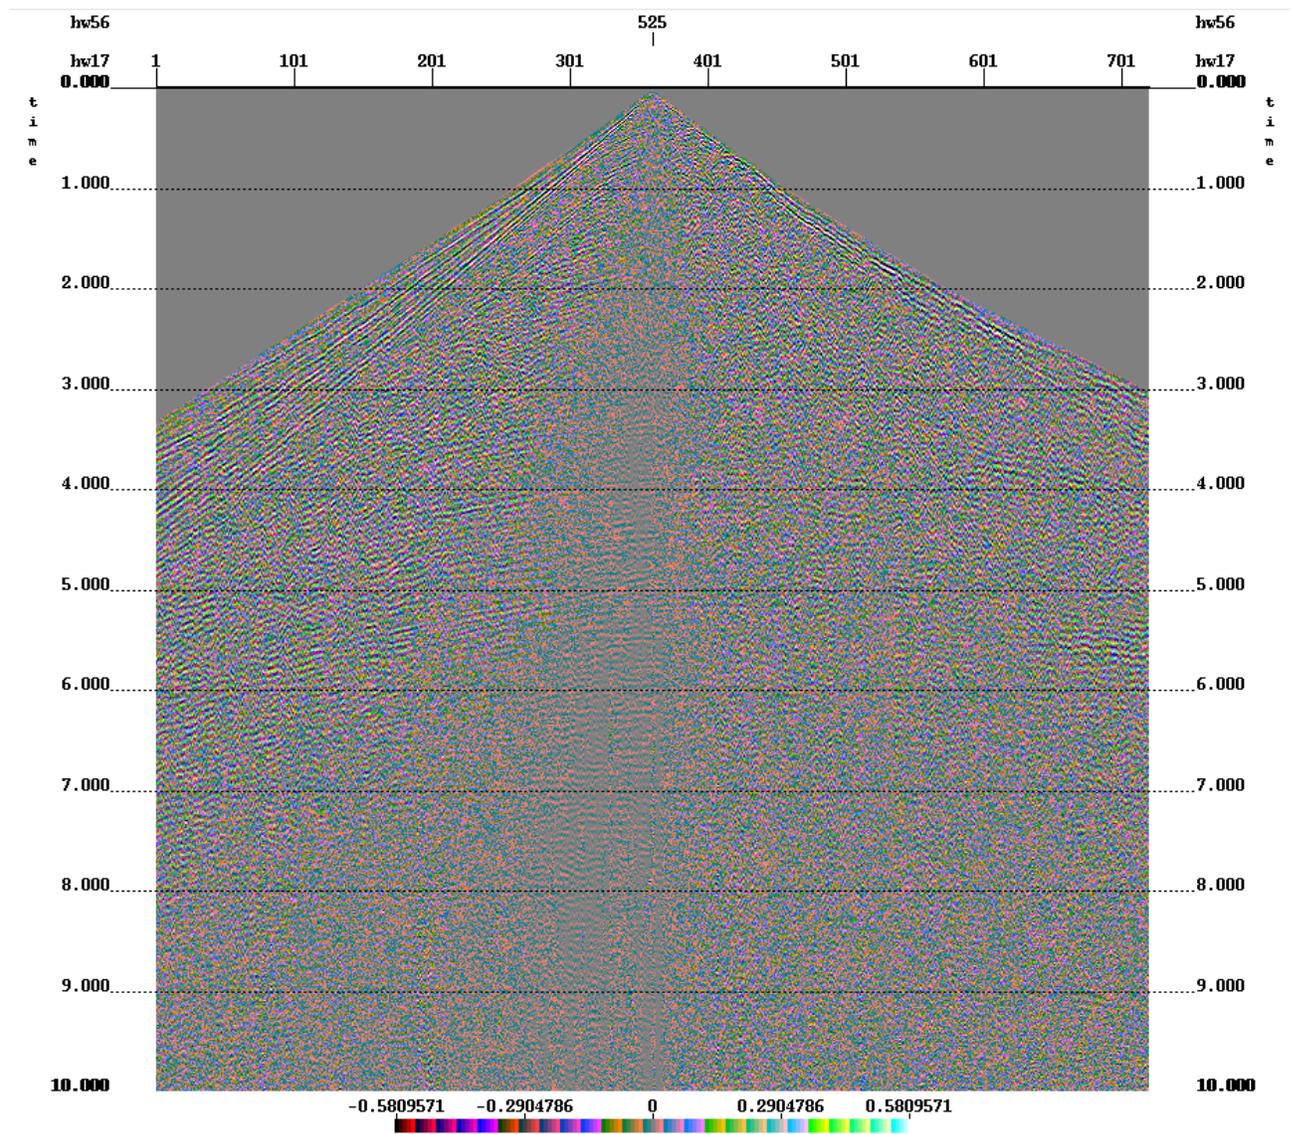
LINEA:ANH-CHBN-2005-02,REGISTRO:525,FILTRADO CON PASABANDA:8-12-50-60

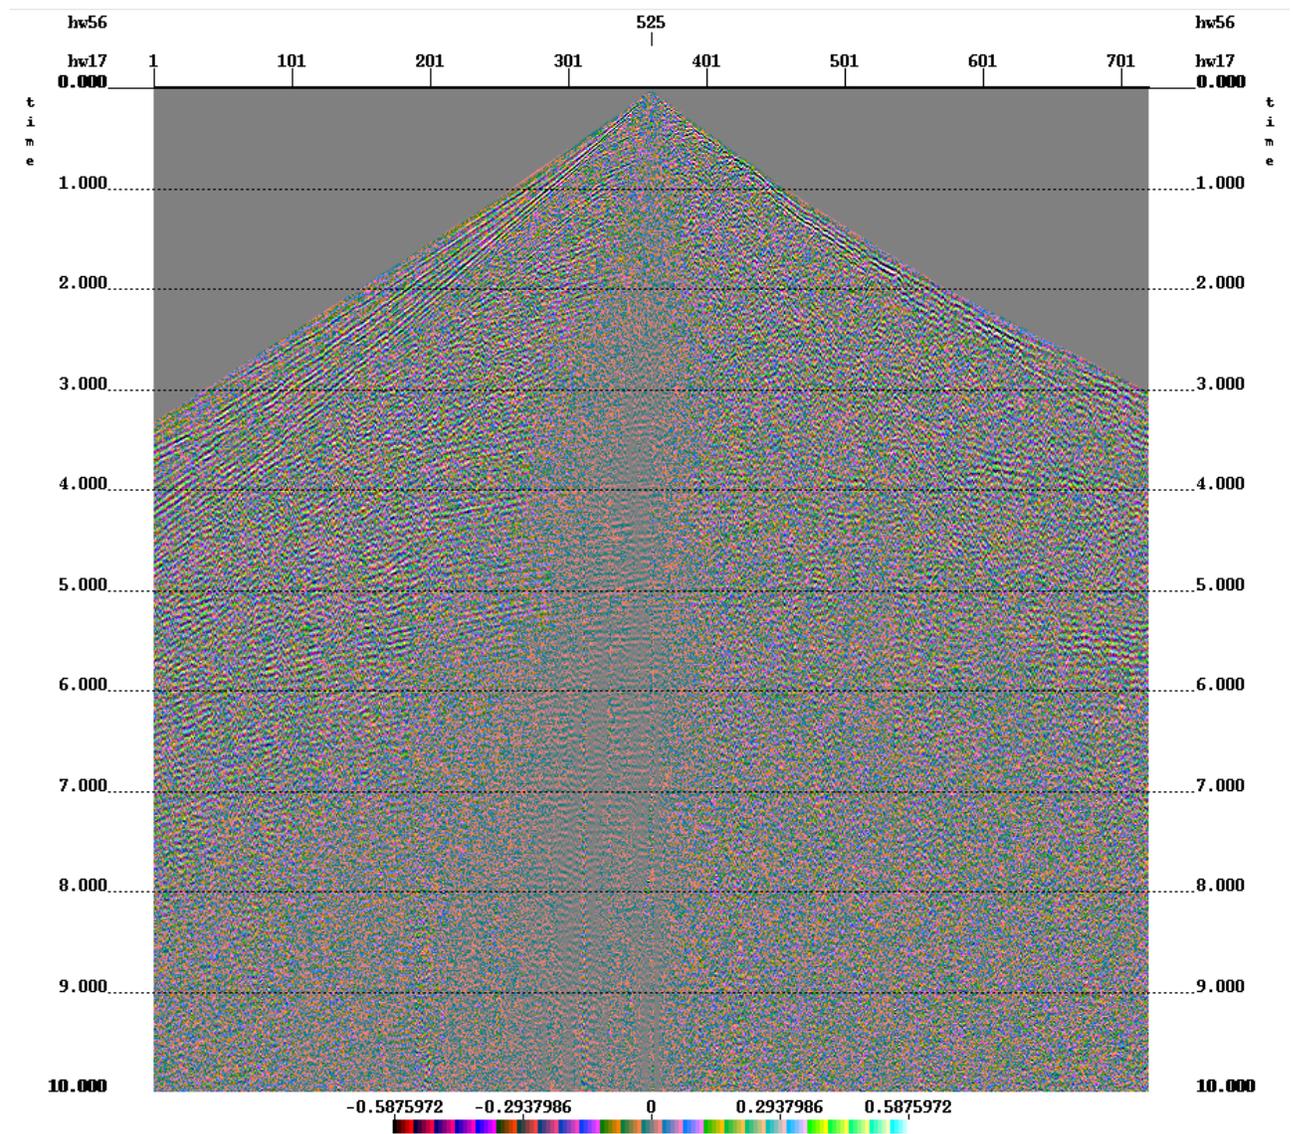
LINEA:ANH-CHBN-2005-02,REGISTRO:525,FILTRADO CON PASABANDA:8-12-60-70

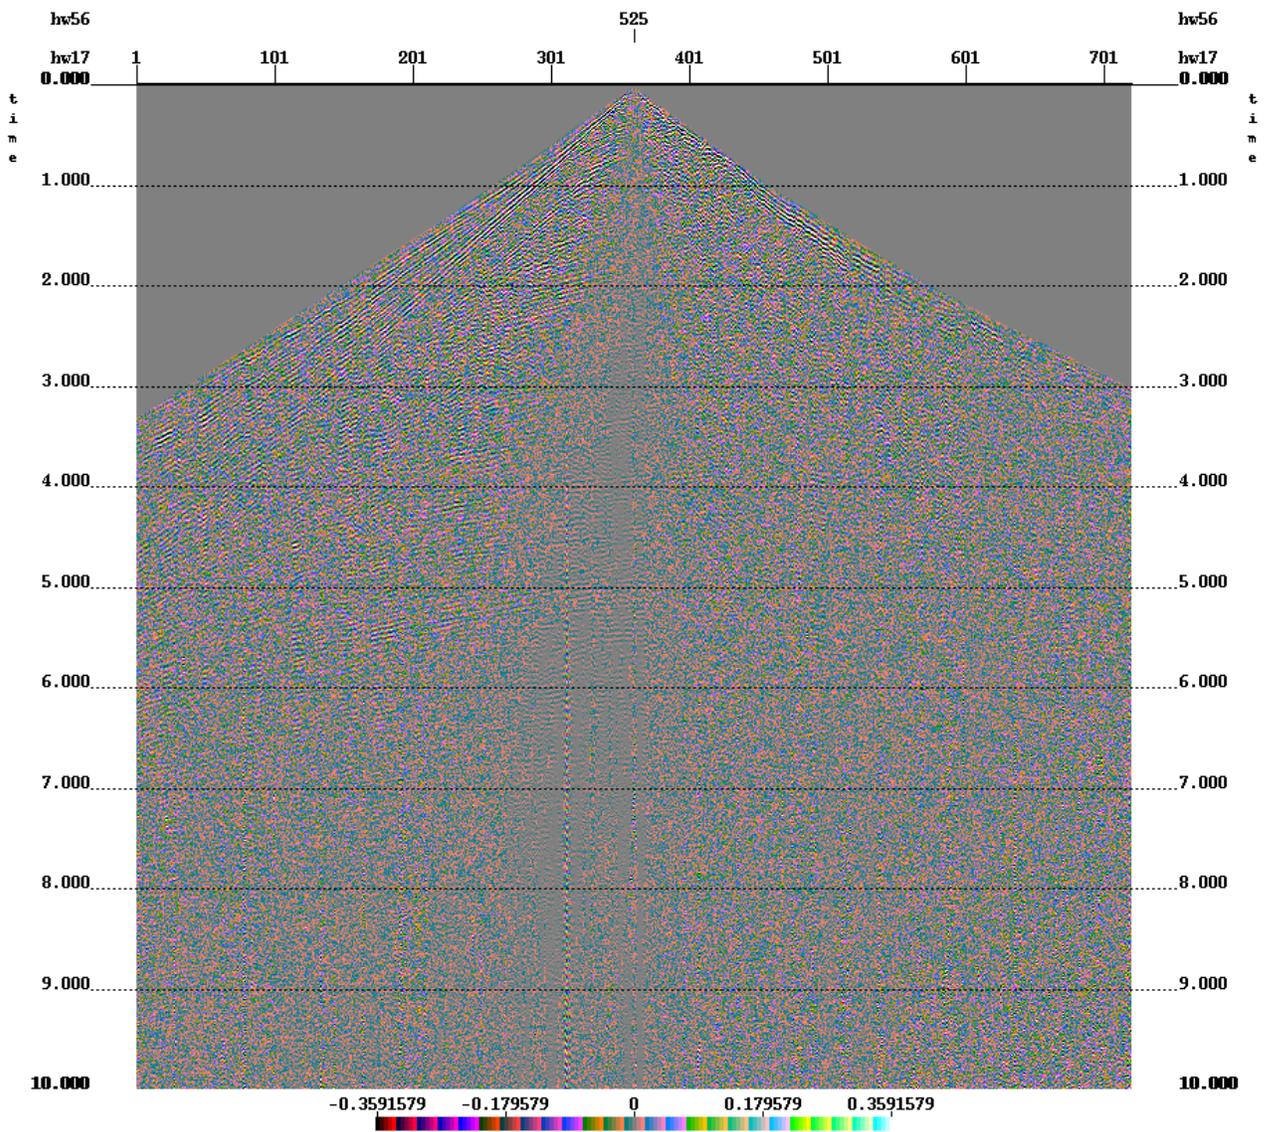
LINEA: ANH-CHBN-2005-02, REGISTRO: 525, FILTRADO CON PASABANDA: 10-20-60-70

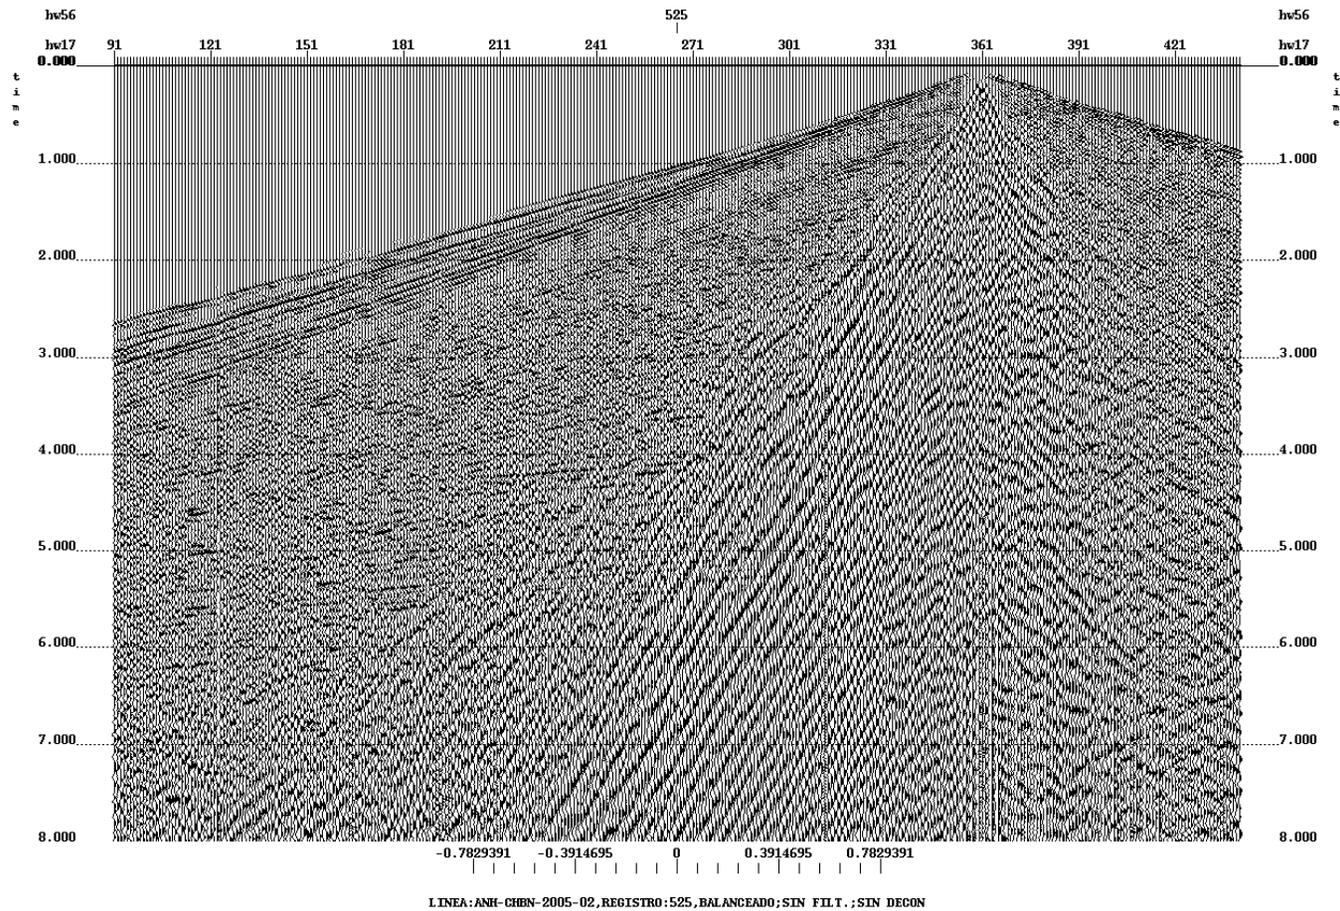
Figura 39 Registro sin deconvolución.

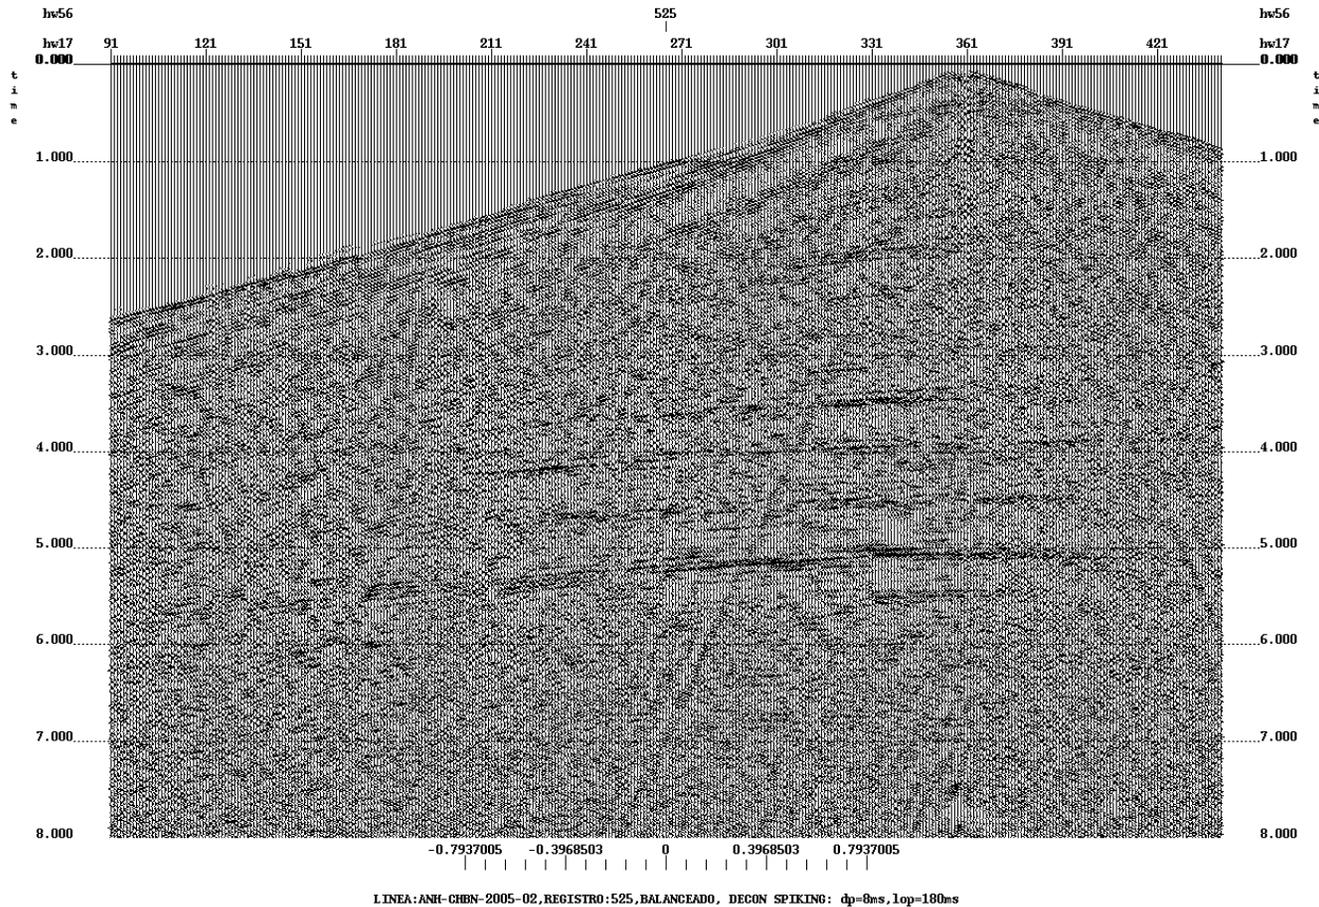
Figura 40 Registro decon spiking dp 8 ms, lop 180 ms.

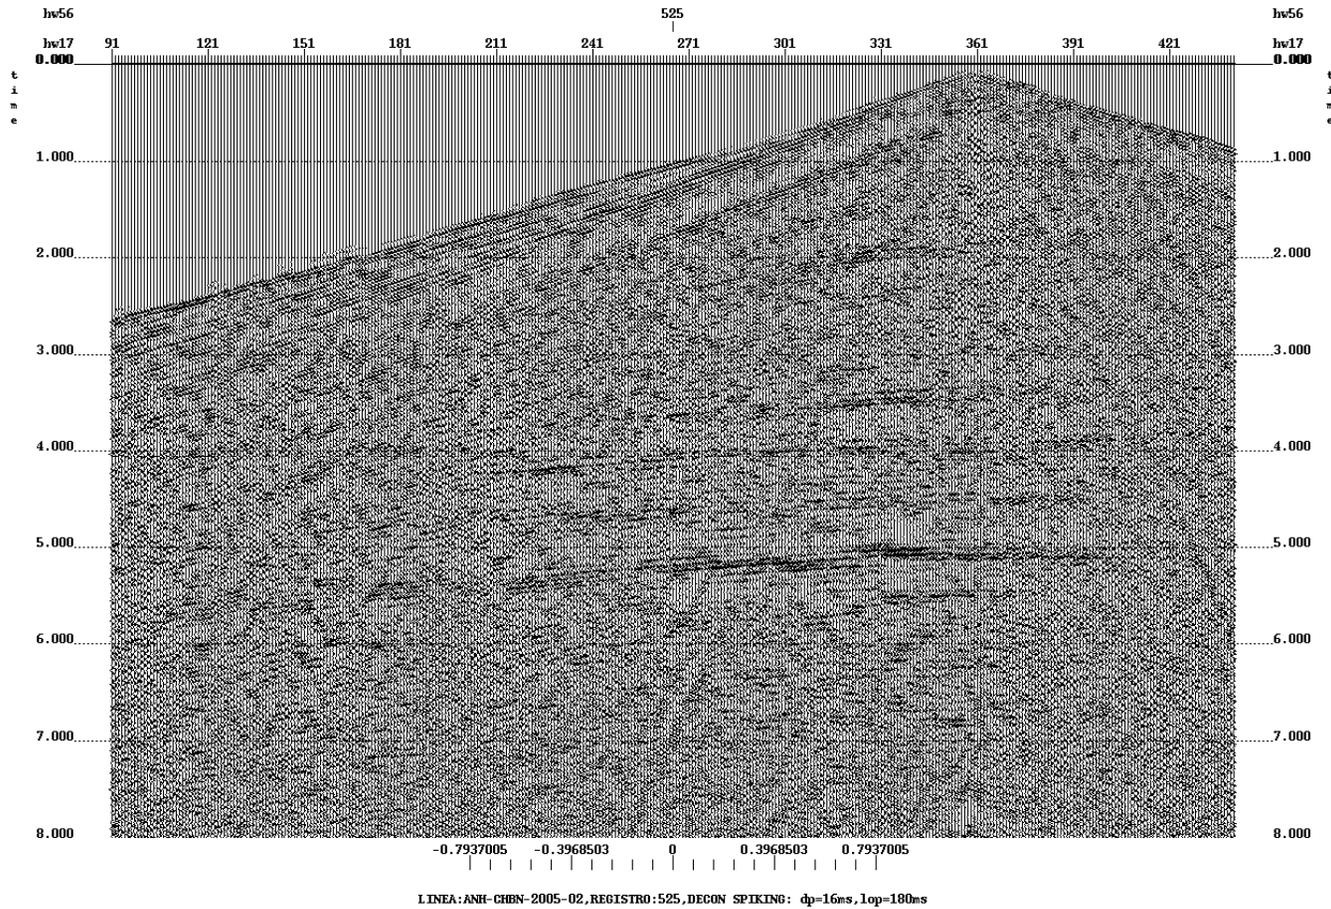
Figura 41 Registro decon spiking dp 16 ms, lop 180 ms.

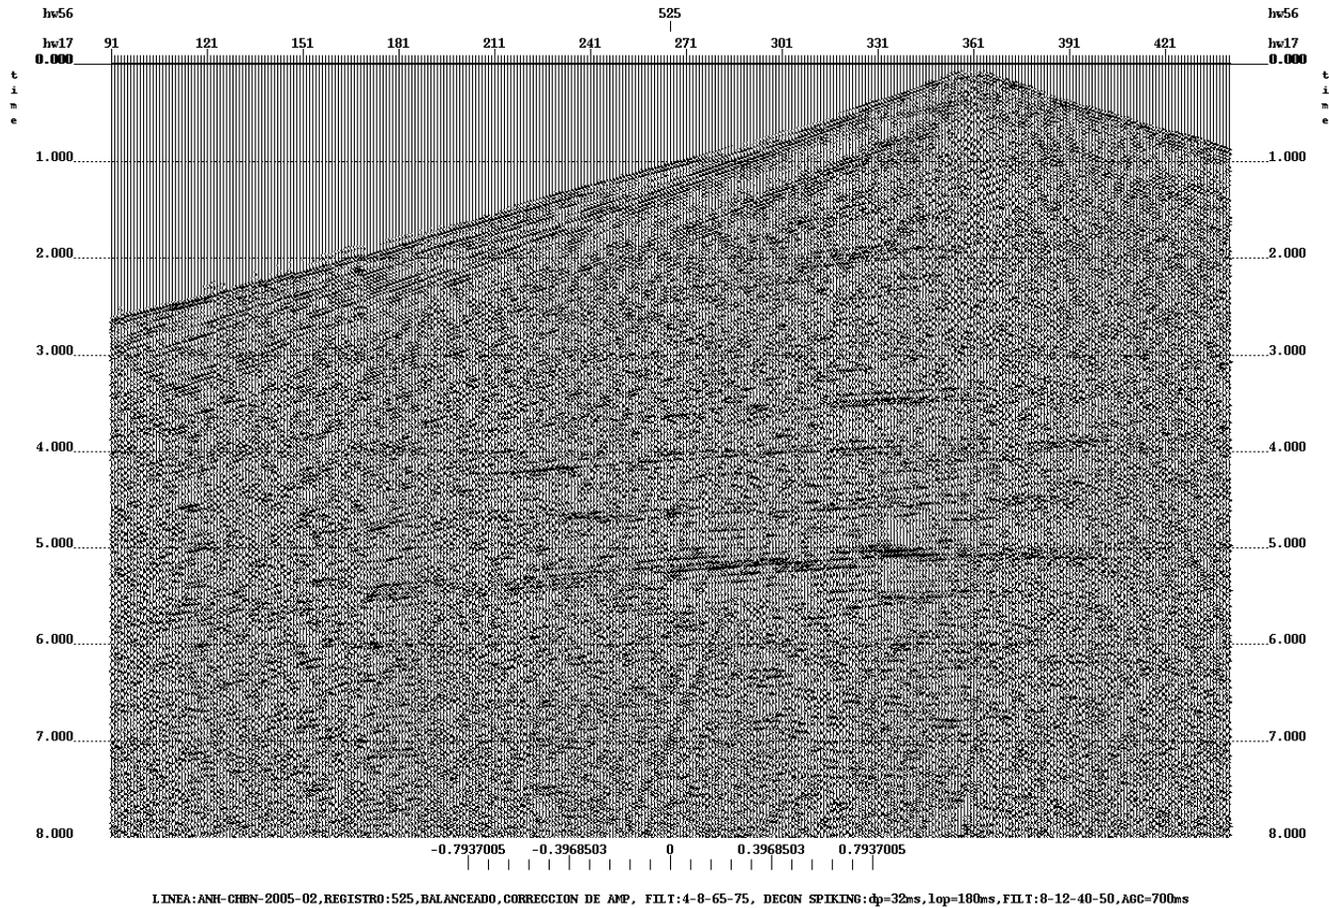
Figura 42 Registro decon spiking dp 32 ms, lop 180 ms.

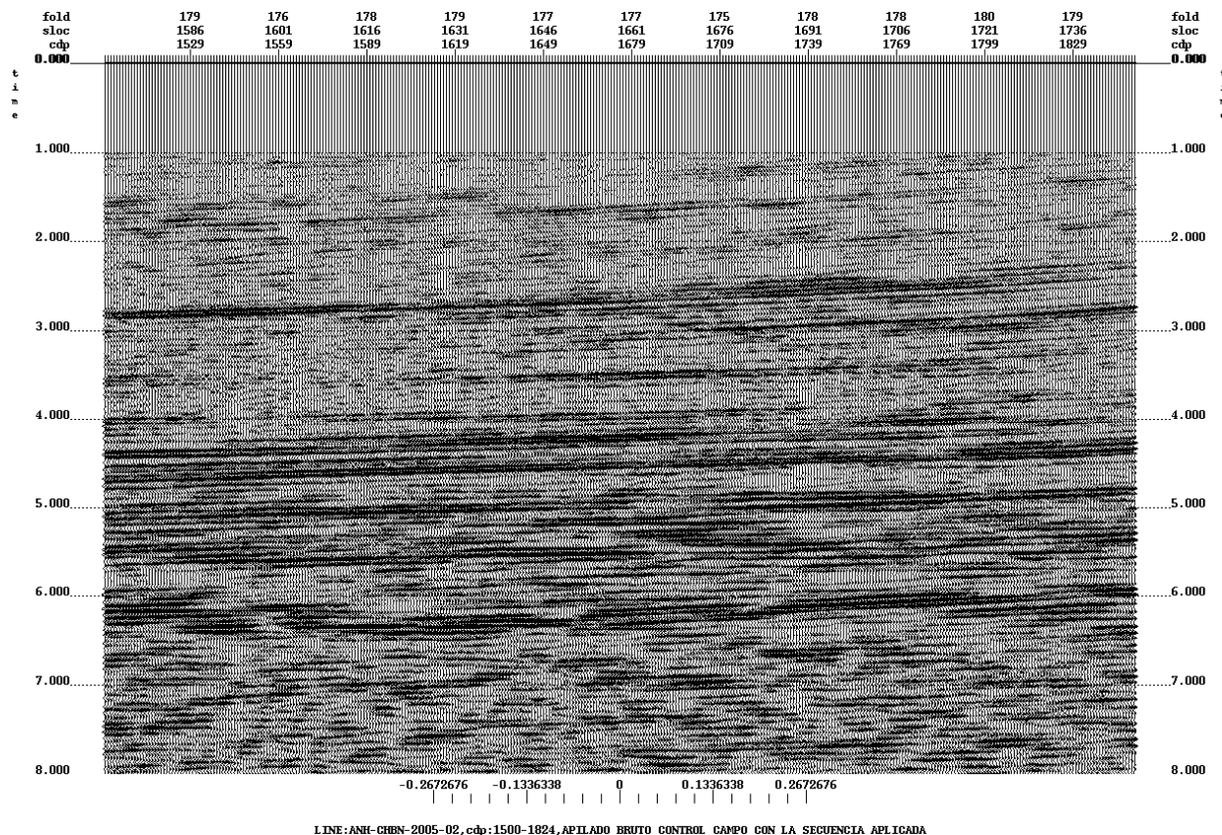
Figura 43 Apilado bruto control de campo con la secuencia aplicada
