PROGRAMA SISMICO CHOCO 2D 2005

AGENCIA NACIONAL DE HIDROCARBUROS

REPORTE FINAL DE PROCESAMIENTO

PROCESAMIENTO FINAL PROYECTO CHOCO – 2D

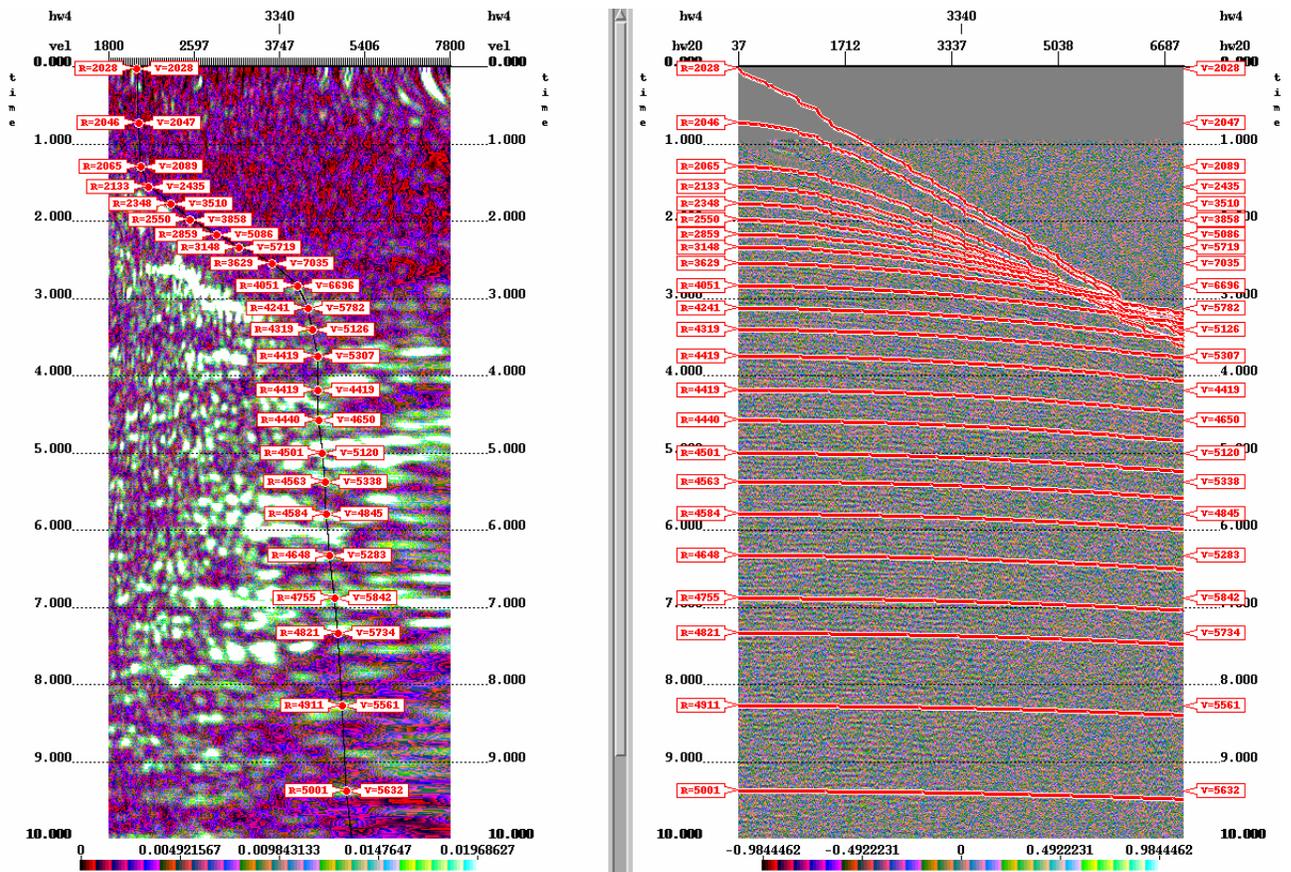
Figura 44 Análisis de velocidades

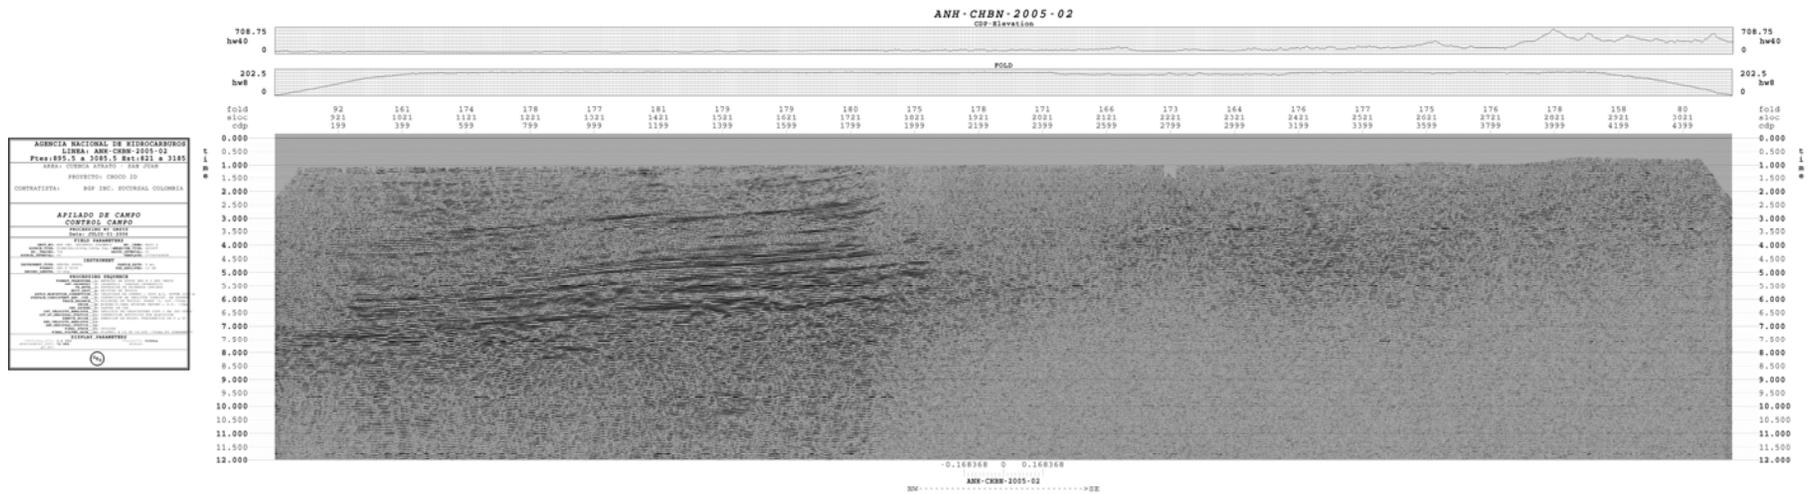
Figura 46 Apilado bruto control campo Línea ANH-CHBN-2005-02

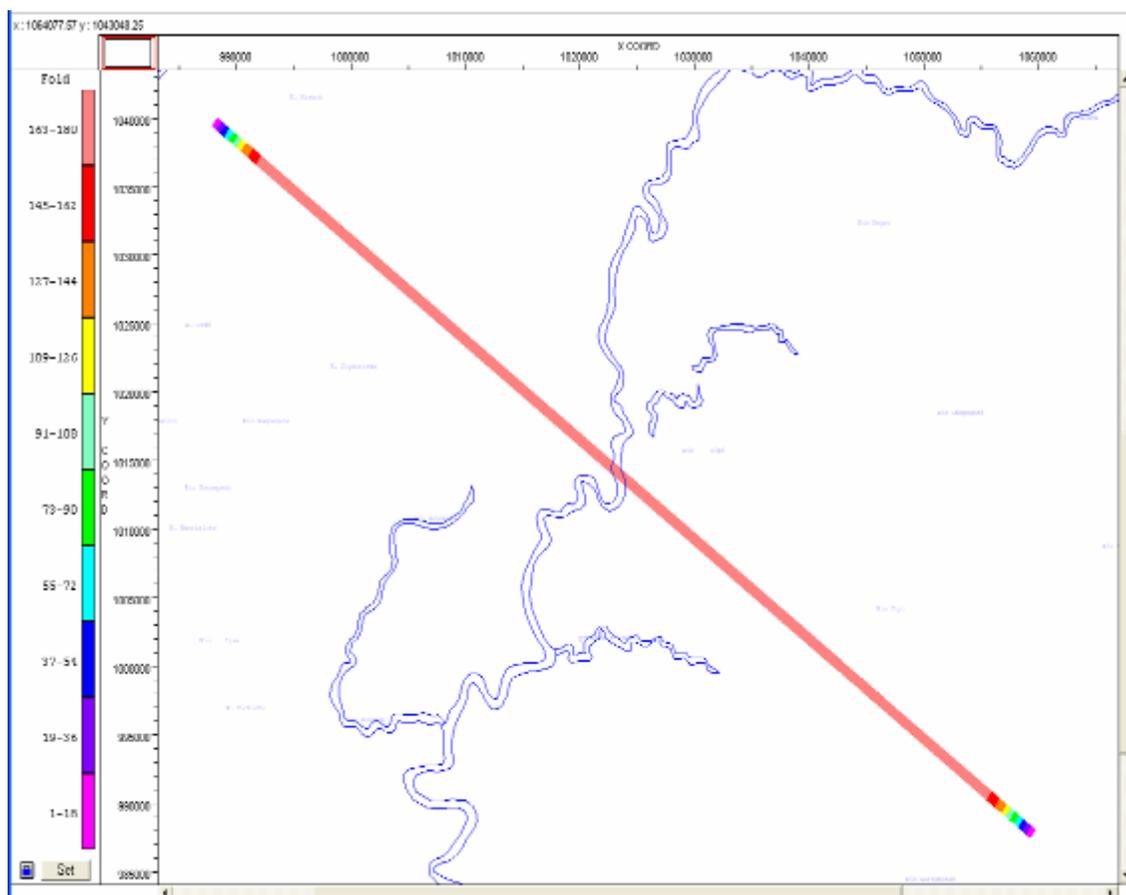
Figura 54 Diseño pre plot de las línea sísmicas del programa sísmico

El diagrama típico pre plot para las líneas del programa sísmico se muestran en la siguiente Figura 54.

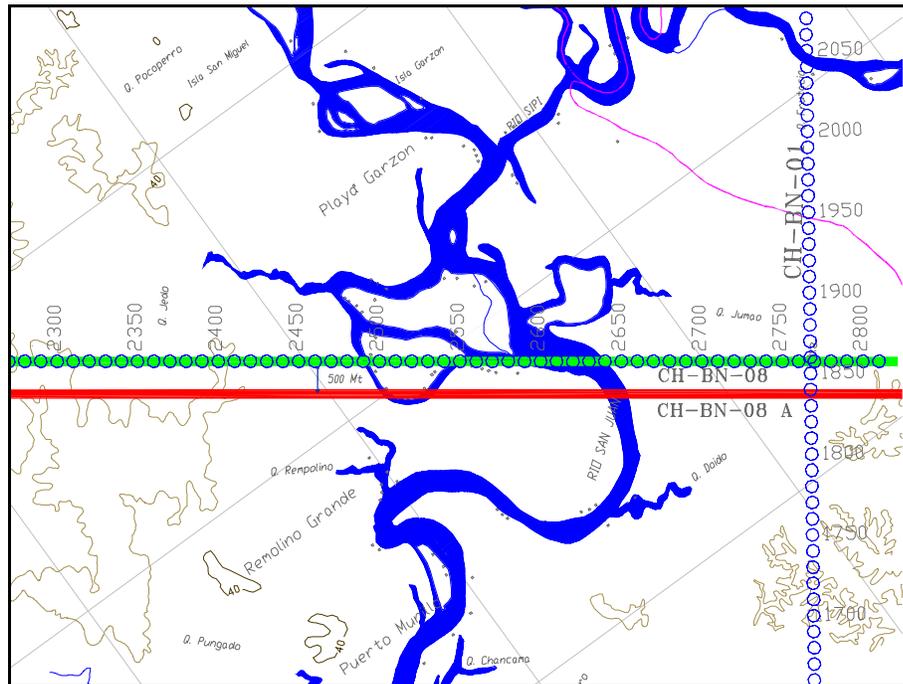
Figura 62 Desplazamiento propuesto para la línea ANH-CHBN-2005-08

Por lo anterior y evitando que este hecho sucediera se propuso un desplazamiento aproximado de la línea, en toda su longitud, de 500 a 600 m hacia el sur, conservando el azimut original. Ver Figura 62

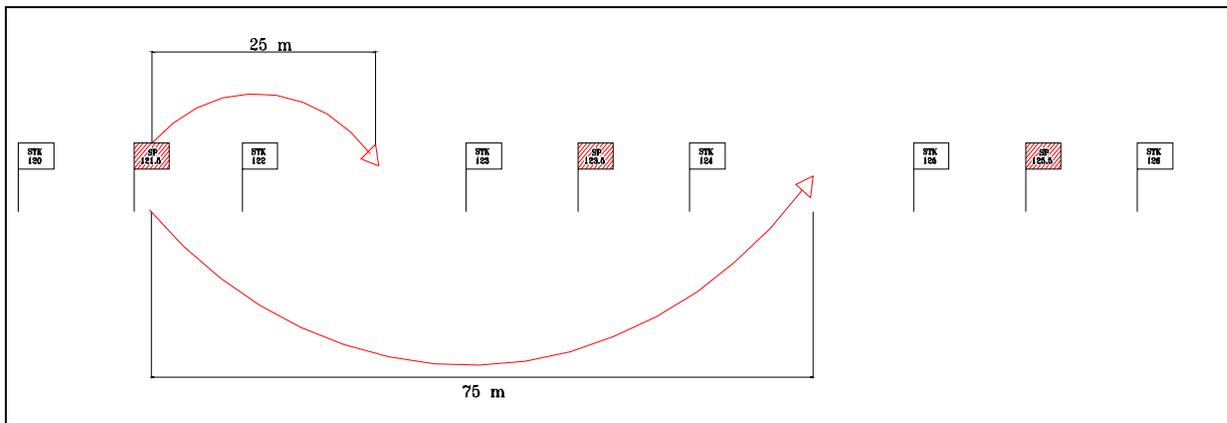
Figura 66 Alternativa de nivelación de pozos según compensación.
