PROGRAMA SÍSMICO CHOCÓ(B)- 2D-2006

INFORME FINAL DE OPERACIONES

PROGRAMA SÍSMICO CHOCÓ – BUENAVENTURA 2D 2006 RESUMEN EJECUTIVO

1. LOCALIZACION GEOGRÁFICA Y GEOLÓGICA

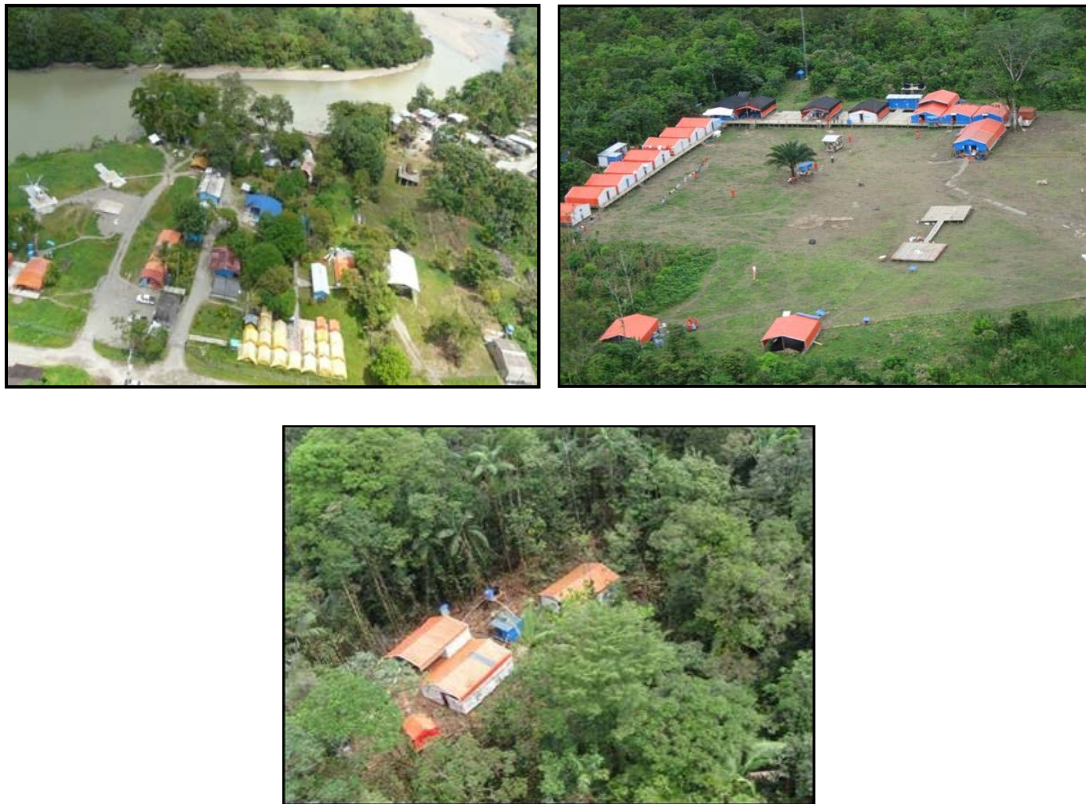
campamento base en bajo Calima, una sub-base en Panamacito y 96 campamentos volantes en línea, además de 12 camionetas, 12 lanchas y 3 helicópteros para el desarrollo de las actividades.

Figura 2. Campamentos base (Bajo Calima), sub-base (Panamacito) y volantes (línea)

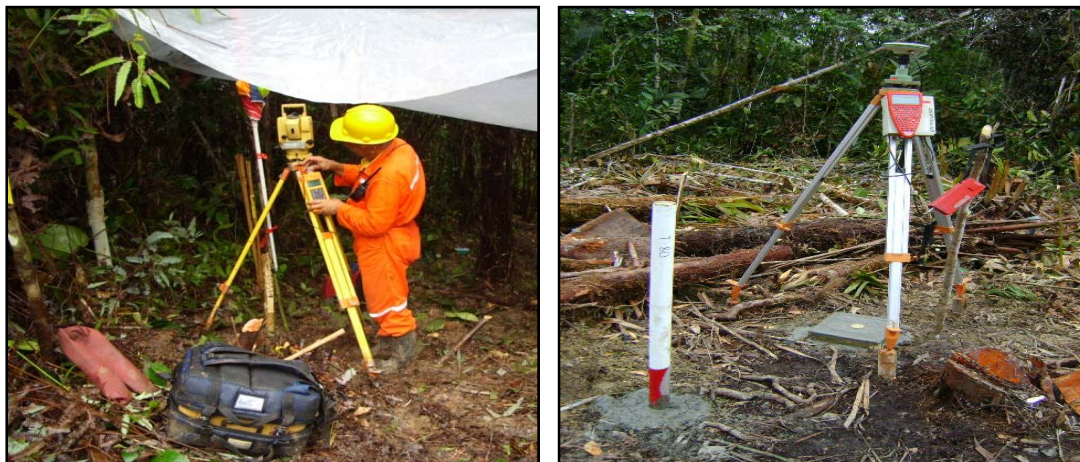
Todas las poligonales tanto de línea como de control, fueron realizadas con el método de nivelación trigonométrica recíproca de ángulos horizontales y verticales. Los arranques de

Figura 3. Equipo de nivelación de línea – Equipo de GPS en helipuerto

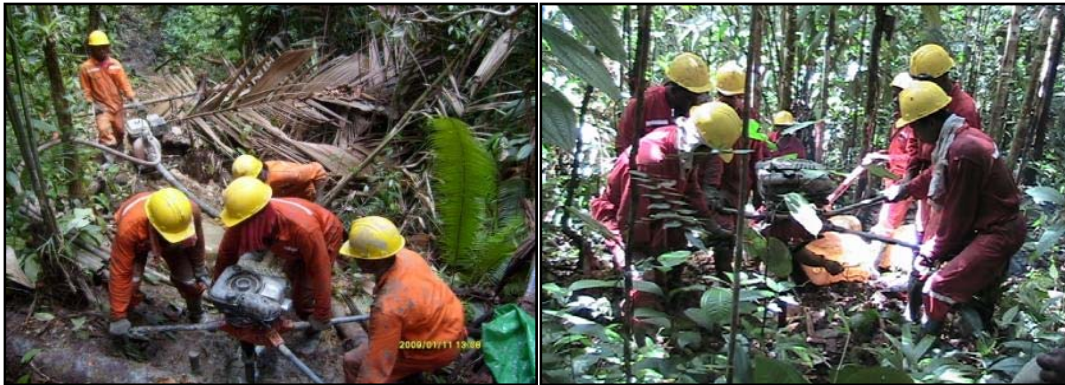
Figura 4. Equipos de agua y aire

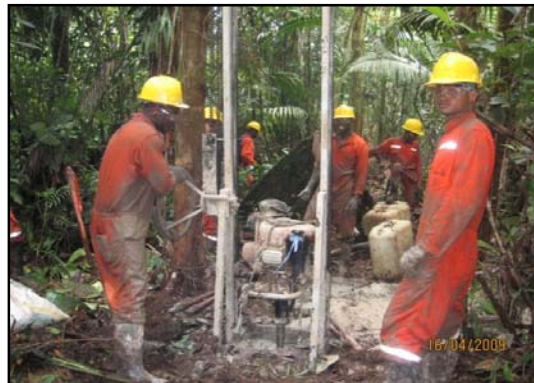
Figura 5. Equipo torre punzón

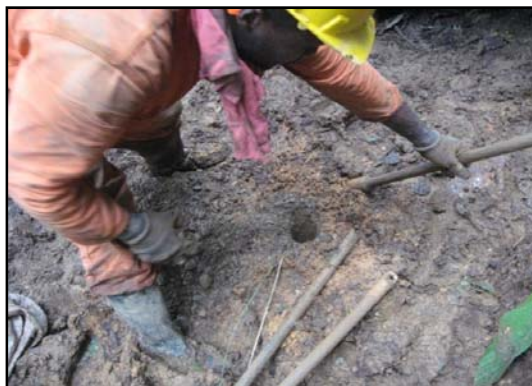
El cargado de pozos fue realizado en cada uno de los pozos perforados y respetando todas las normas de seguridad. El cargapozo fue el responsable del manejo de material fuente, cargado y tacado de los pozos, siguiendo los parámetros técnicos con los que fueron capacitados para esta actividad.

Figura 6. Cargado de cada uno de los pozos

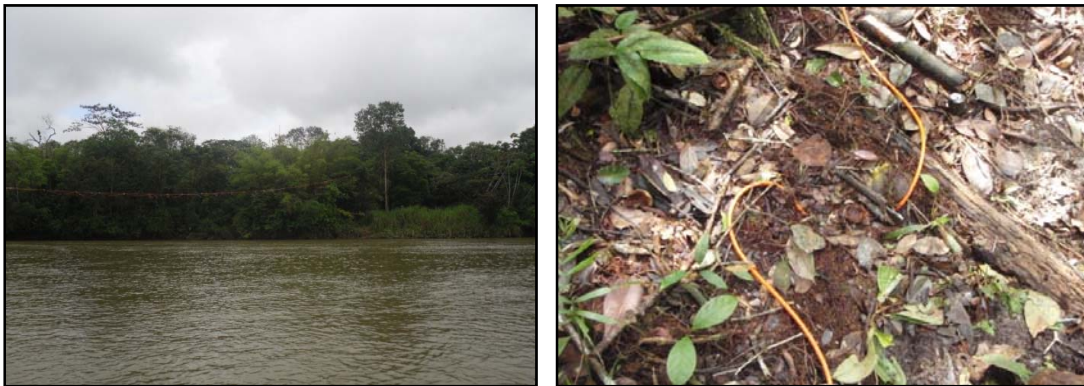
Figura 7. Cruce de cable en río – Sensor DSU3 plantado

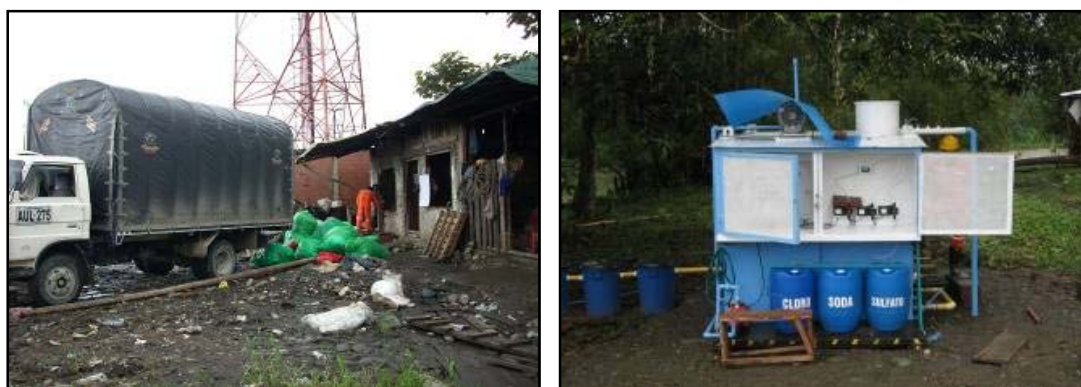
Aguas servidas	Grises y negras	Letrinas, Pozos sépticos, PTAR.	Las aguas grises son conectadas a través de un sistema de tubería que incluye su tratamiento con trampa de grasas, las aguas negras mueren en los pozos sépticos y el empleo de la PTAR incluye el tratamiento de las dos clases de agua para el caso del campamento Base.

Figura 9 Disposición de residuos reciclables – PTAR campobase

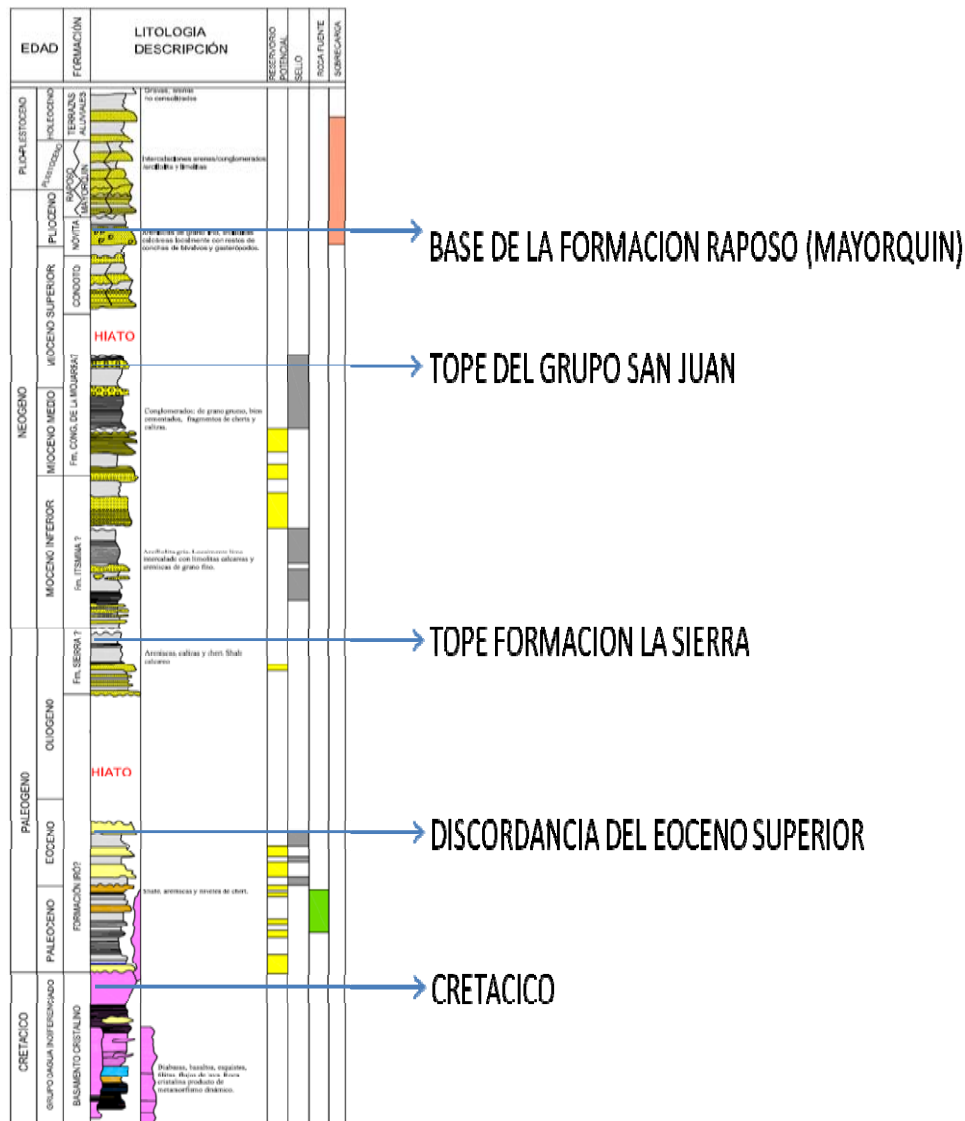
Figura 10 Columna estratigráfica del área

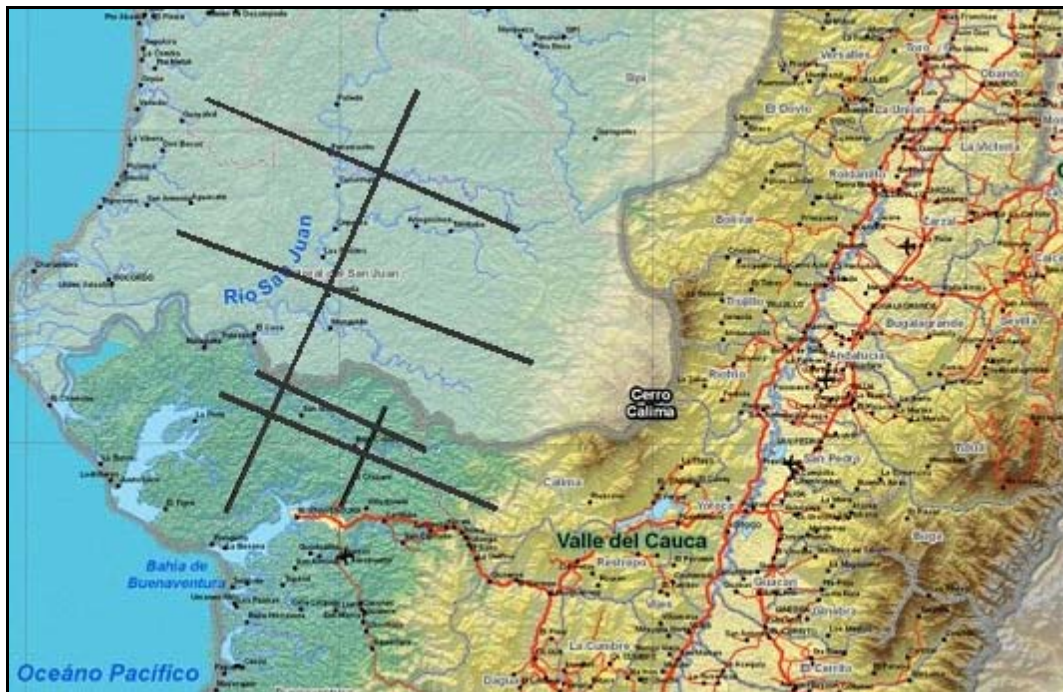
En el Km 9 de esta misma vía, encontramos un poblado que recibe el nombre “Kilómetro 9”, por donde cruza la línea ANH-CH(B)-2006-05. Desde este punto, existe una vía al occidente, que conduce al poblado San Isidro; el cual cruza la línea ANH-CH(B)-2006-14 a la altura de la estaca 2790, al continuar por esta vía hacia el occidente cruzamos la línea ANH-CH(B)-2006-03 (estaca 1485) y posteriormente de nuevo la línea ANH-CH(B)-2006-14. El acceso a la línea ANH-CH(B)-2006-12A, se hace de oriente a occidente por el Río Calima desde el campamento base de La Colonia. El acceso a las líneas ANH-CH(B)-2006-03, ANH-CH(B)-2006-12 y ANH-CH(B)-2006-10, se hizo principalmente por el Río San Juan y todos sus afluentes asociados. El área presenta una densidad importante en vertientes hídricas, siendo las principales los ríos Calima y San Juan, navegables en todo su recorrido con motores de 200 Hp’s, caños y quebradas con motores de menor potencia dependiendo de la localización y sedimentación de cada uno. A estas vertientes se le suman pequeños pero numerosos caños y arroyos, que abastecieron a todos los campamentos volantes (Figura 2).

Figura 2. Esquema de la Fisiografía del área de programa

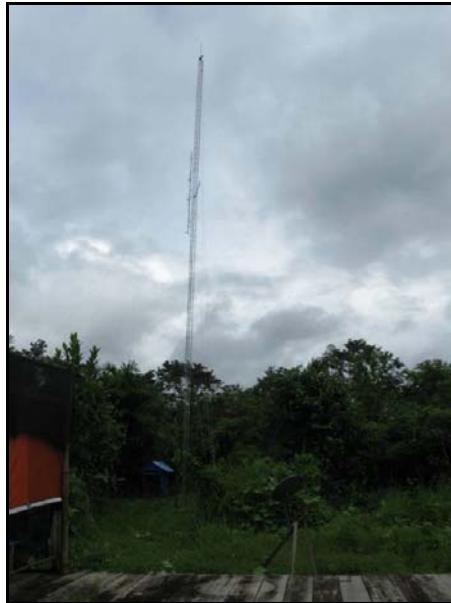
Foto 2. Repetidora VHF en Panamacito

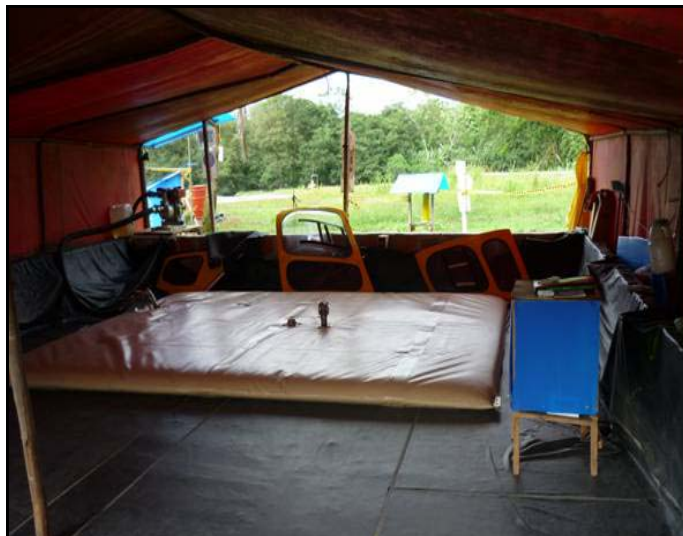
En la sub-base de Panamacito contamos con un sistema de almacenamiento diferente con un blader con capacidad para 2000 galones con un sistema de bombeo similar. El total de almacenamiento llegó a 4000 galones de JP-A1 (Foto 3).

Foto 3. Blader para almacenamiento de JP-A1. Sub-base Panamacito

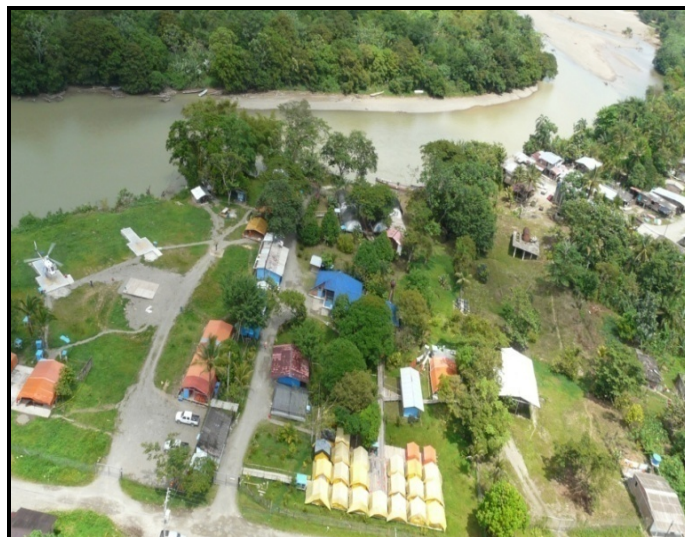
El campamento base fue mantenido todo el tiempo en La Colonia a orillas del Río Calima (Foto 4) y tuvo los elementos necesarios para una cómoda estadía. El campamento contó con todas las instalaciones necesarias para el desarrollo de las actividades diarias como carpas de habitación y oficinas, zonas húmedas, bodegas, casino staff, zonas de talleres de perforación y registro, lugares de almacenamiento de combustibles y plataformas para los helicópteros.

Foto 4. Campamento Base Bajo Calima

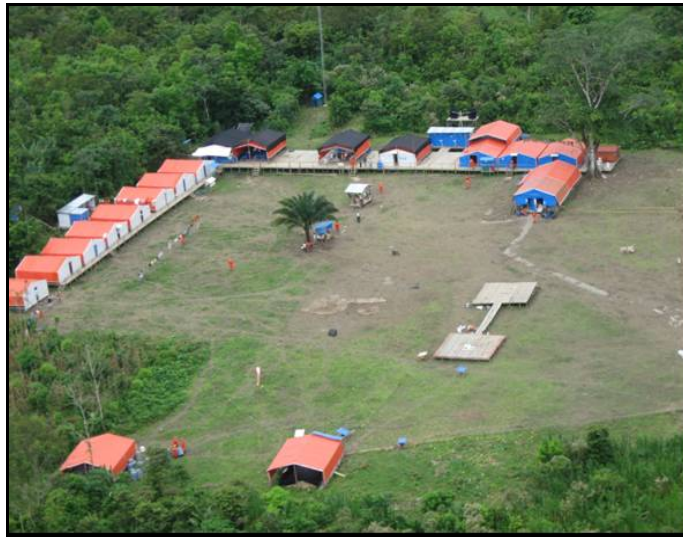
Panamacito, en la rívera del Río San Juan, cerca al poblado de Cucurupí, Consejo Comunitario de Acadesan, Municipio de Litoral de San Juan en el Sur del Departamento del Chocó, que contó con todas las comodidades y dos plataformas para el aterrizaje de los helicópteros. (Foto 5)

Foto 5. Sub-base de Panamacito vista desde el aire

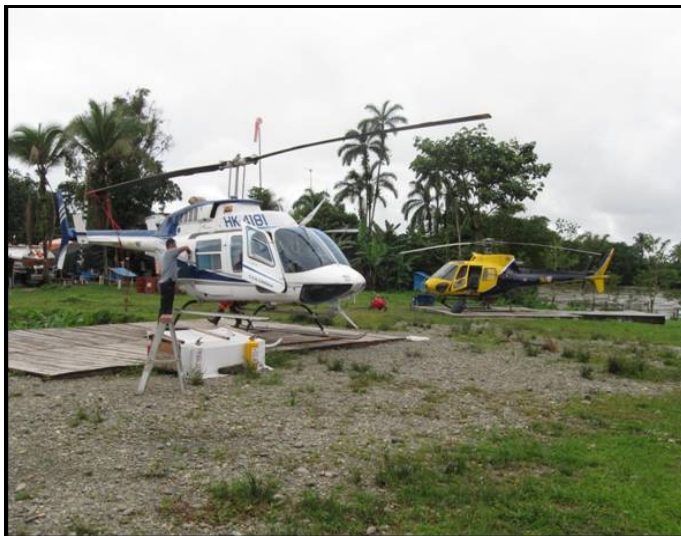
Con el objeto de tener una logística eficiente y segura, la operación de campo contó con el apoyo helitransportado de la compañía Sisval, posteriorente Sicher Helicopters, quienes mantuvieron en servicio tres helicópteros, dos mono-turbina de manera permanente y otro bi-turbina temporalmente de apoyo (Foto 6), así:

Foto 6. Helicópteros mono turbina Ecouriel AS350 (al fondo) y Bell 206B

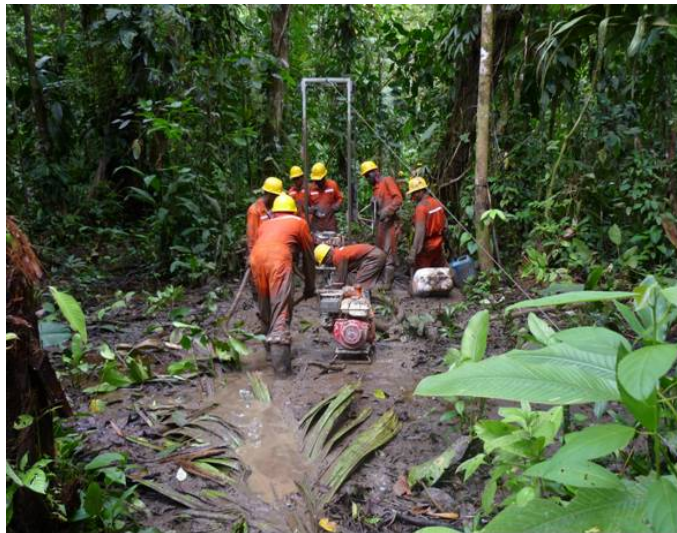
Foto 8. Cuadrilla de taladro empleando Torre Yacro, y agua como fluido de perforación

Fue el encargado de realizar las perforaciones y colocar la carga en cada una de ellas, implementando la logística para el avance de las operaciones de campo. Solicitó al jefe de grupo las necesidades diarias para el desarrollo de su trabajo. Estuvo compuesto por dos supervisores, veintiún capataces en promedio, personal especializado que manipuló los equipos, tres mecánicos en el taller y siete en línea, quienes realizaron labores preventivas y correctivas a los equipos garantizando el buen funcionamiento.

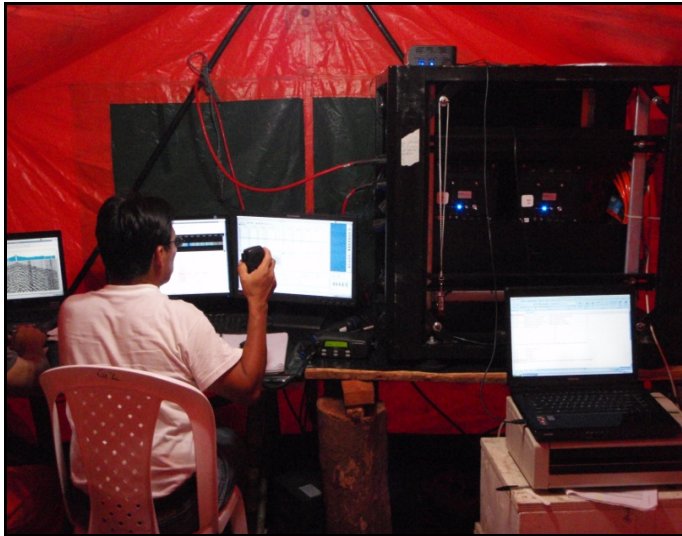
Foto 9. Instalación de instrumentos en una carpa-tienda en la línea

Encabezado por una persona experta en el manejo de equipos de registro como el utilizado (Foto 9). El departamento realizó un trabajo en conjunto, regando y plantando el material sobre la línea, para posteriormente realizar la adquisición de los datos. Este material es recogido y trasladado a la parte delantera de la línea para avanzar en el registro de los pozos.

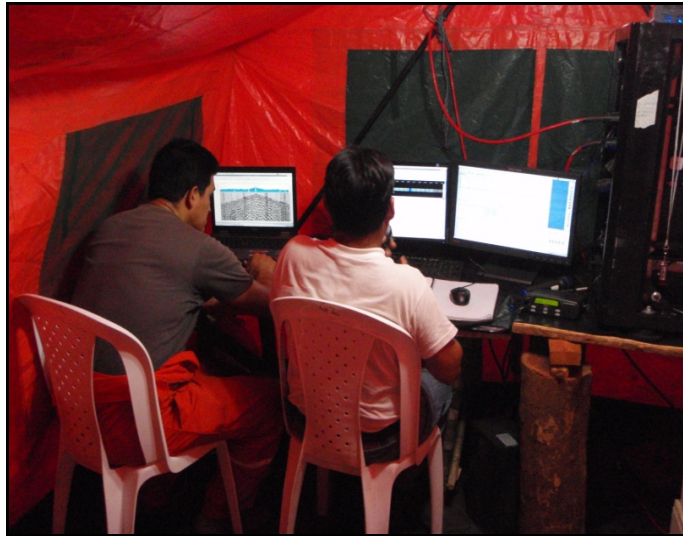
Foto 10. Control de la Adquisición en Tiempo Real mediante ES-QCPro

Esta verificación fue realizada en oficina y en campo, visitando cada una de las cuadrillas de trabajo para controlar los datos y almacenarlos día a día en bases de datos como una secuencia de trabajo (Foto 10).

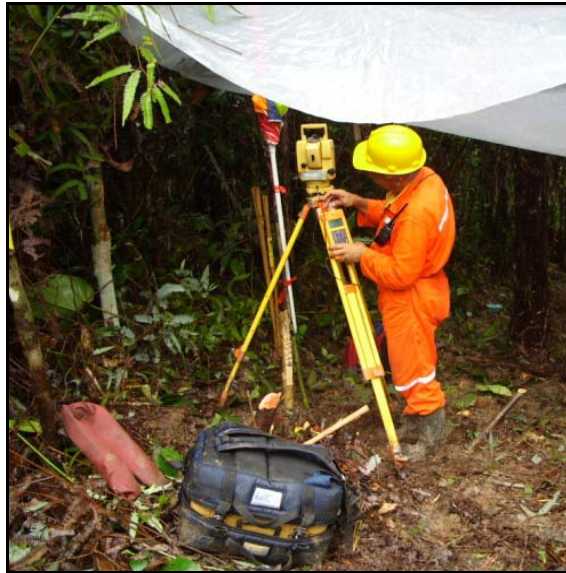
Foto 13. Equipo de topografía en nivelación de línea

Los equipos de topografía utilizados en el programa han sido diseñados para labores de ingeniería mostrando excelentes resultados en las mediciones de campo en condiciones adversas dando como resultado confiabilidad y calidad, cada uno de éstos llegó al grupo con su respectiva certificación de revisión técnico mecánica y además fueron calibrados con los parámetros específicos para la zona, determinados en las bases de calibración materializadas y calculadas en el área del programa. En la Tabla 7, se relacionan todos los equipos utilizados especificando las características técnicas de cada uno. Las Foto 13 y 14, muestran los equipos de medición en campo.

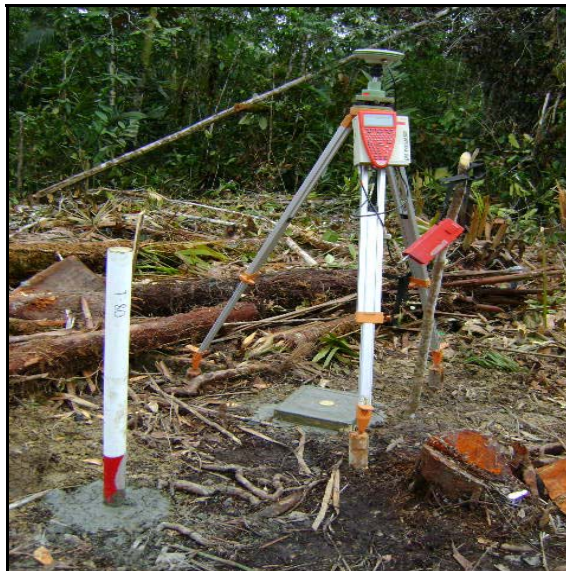
Foto 14. Equipo de GPS en helipuerto

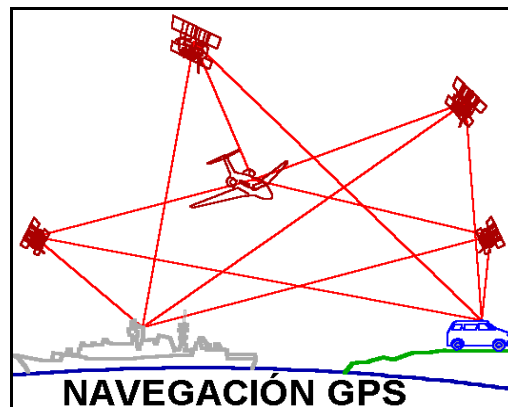
Figura 17. Aplicaciones del sistema GPS

La navegación en tres dimensiones es la función principal del GPS. Se construyen receptores GPS para aviones, embarcaciones, vehículos terrestres y equipos portátiles de pequeño tamaño. La Figura 17, muestra el esquema de triangulación en navegación con GPS.

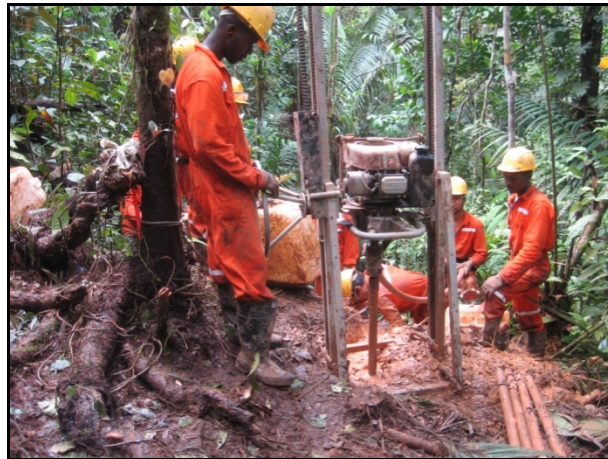
Foto 15. Procedimiento de perforación

Para el desarrollo del programa sísmico fue diseñado solamente un parámetro de perforación, con 45 pies de profundidad y 6300 gr de carga. Debido a problemas en las líneas, por las rocas aflorantes, fueron aprobados otros dos parámetros de perforación (Tabla 25), usados en los sectores más bajos e inundables y en lugares más duros de la cordillera. La Foto 15, muestra la perforación con agua y torre Yacro. Los parámetros de perforación finalmente usados fueron los siguientes:

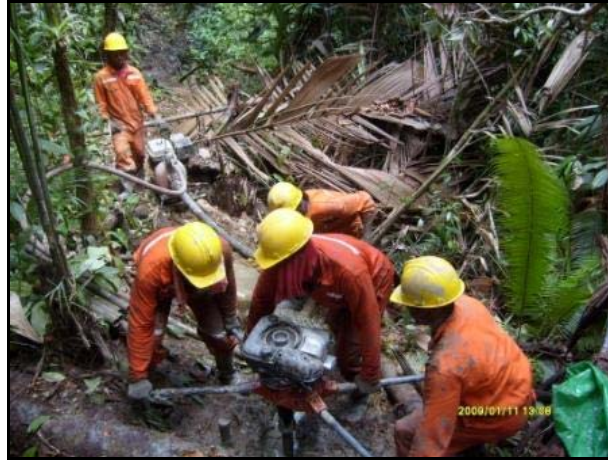
Foto 16. Perforación con taladro portátil y sistema de agua

Equipo que emplea agua como fluido de perforación, utilizado en razón a las condiciones litológicas predominante en el área del programa de rocas con baja a media consolidación (rocas sedimentarias y metamórficas) con niveles freáticos altos; brocas de 2 y 3 alas, en los materiales arcillosos blandos y martillo de fondo en rocas consolidadas. La Foto 16, muestra trabajos de perforación con taladro de agua.

Fueron utilizados motores a gasolina Briggs & Stratton de 10.5 y 6.0 HP, encargados de realizar la transferencia de energía motriz a la transmisión rotativa, Bomba de agua de 9 HP (Honda), que a través de la fuerza centrífuga, transfiere el fluido líquido. Los accesorios fueron los siguientes:

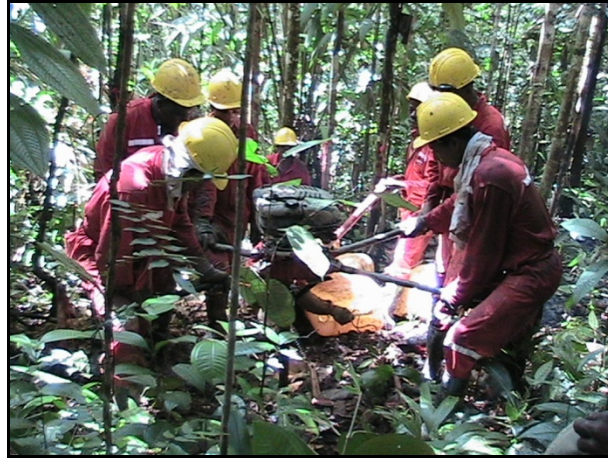
Foto 17. Perforación con taladro portátil y sistema de aire

Equipo de perforación empleado en condiciones litológicas de roca dura (generalmente rocas ígneas y metamórficas) utilizando martillos de perforación Bullrock BR2 y brocas de alas, en donde el fluido es el aire. Fueron utilizados en el tramo oriental de la línea ANH-CH(B)-2006-14 y ANH-CH(B)-2006-12, en el piedemonte Oeste de la Cordillera Occidental (Foto 17).

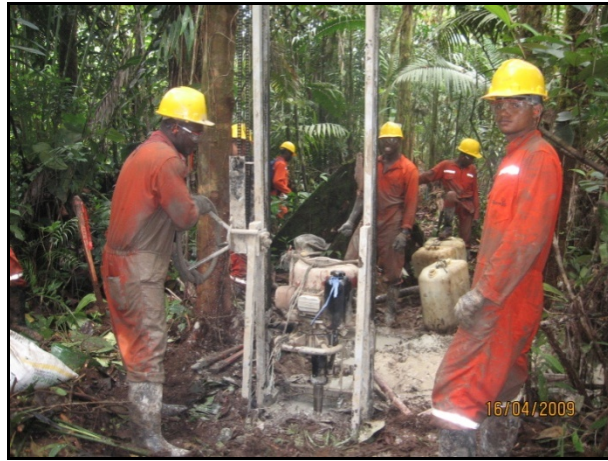
Foto 18. Torre-Punzón perforando un pozo

Este equipo de perforación fue utilizado en los tramos en donde se presentaron depósitos aluviales debido a la dificultad para la perforación con taladros convencionales, porque se presentaba obstrucción o encuellamiento de los pozos por nivel freático muy alto (Foto 18).

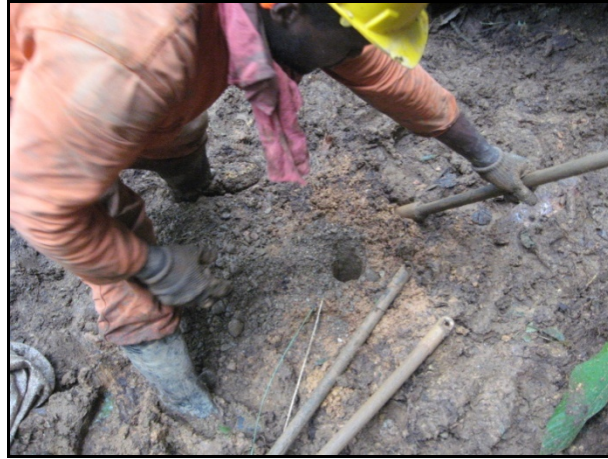
Foto 20. Cargado de Pozo

El cargapozo es responsable del manejo de material fuente, cargado y tacado de los pozos, siguiendo las normas de seguridad y parámetros técnicos con los que fueron capacitados para esta actividad (Foto 20). El procedimiento fue el siguiente:

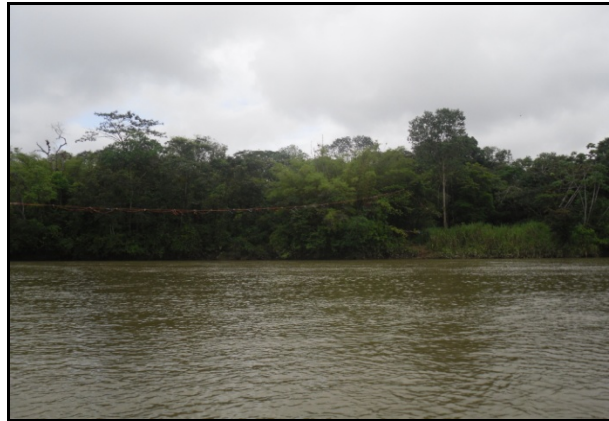
Foto 21. Cruce de cable sobre el Río Calima

Los cruces de las ondulaciones del terreno del sector occidental y los ríos y quebradas presentes en área, fueron difíciles ya que el aumento en el caudal de éstos es variable y el apoyo debe ser de carácter local (Foto 21). El factor clima (lluvia, viento y corrientes estáticas), incidió frecuentemente, de forma negativa, tanto en la logística, como en la adquisición misma; lo cual produjo grandes lapsos de tiempos perdidos.

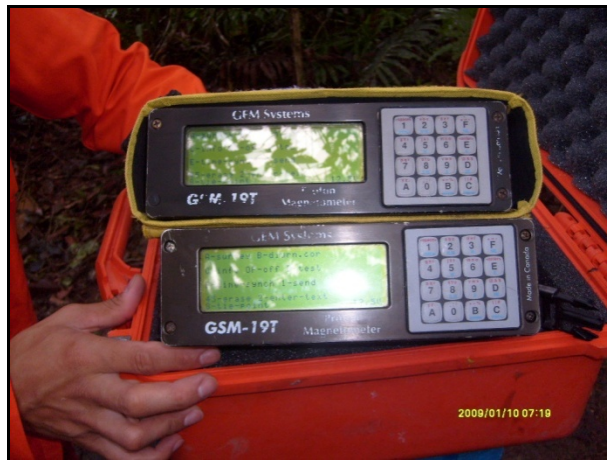
Foto 22. Equipo de disparo de pozos en línea

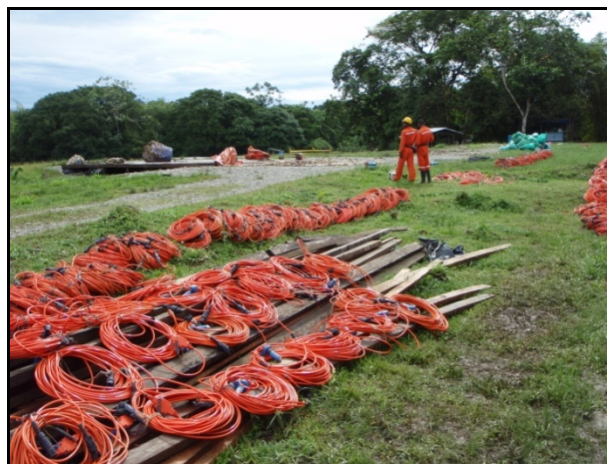
Foto 23. Mantenimiento de cables y sensores

El taller de cables estuvo a cargo de un jefe de taller, para brindar soporte en la carga de baterías de línea, la foto 23, muestra el patio de mantenimiento de sensores. Todo el personal fue entrenado acerca de las actividades específicas de cada cuadrilla, incluyendo la inducción sobre seguridad, medio ambiente y demás apoyo. En la línea y campamentos volantes fueron realizadas reuniones diarias de 5 minutos.

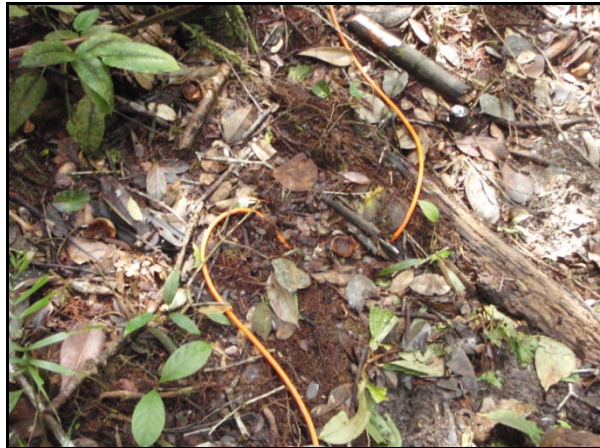
Foto 24. Sensor DSU3 plantado

El avance de la regada estuvo programado por tramos mediante un plan elaborado por el supervisor y el ingeniero del equipo de registro, el cual especificó los tramos a regar en cada día y campamento, la ubicación de las Cajas LAUL, las cajas LAUX y las batería para toda la línea (Foto 24, muestra Cables y sensores)

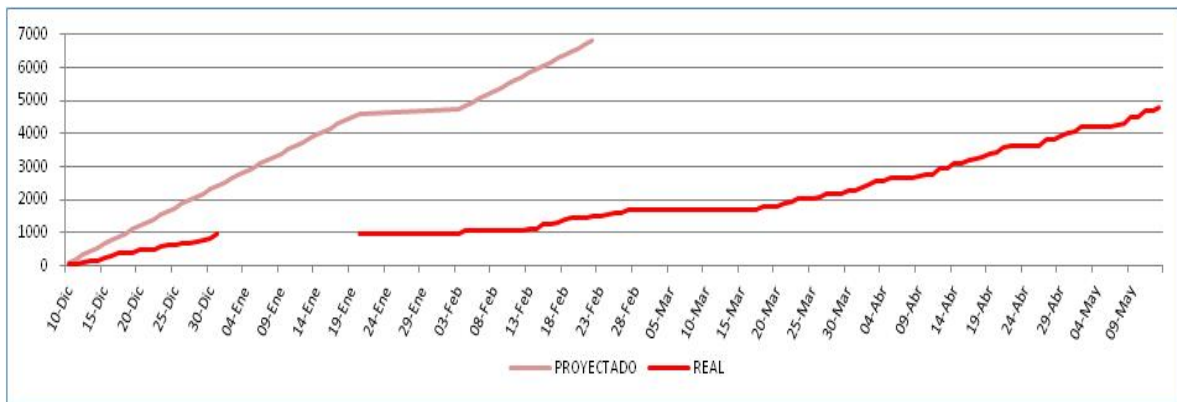
Figura 23. Acumulados de producción diaria

Las figura 23, 24, muestran los indicadores logrados en la operación de registro en la Fase II del programa.

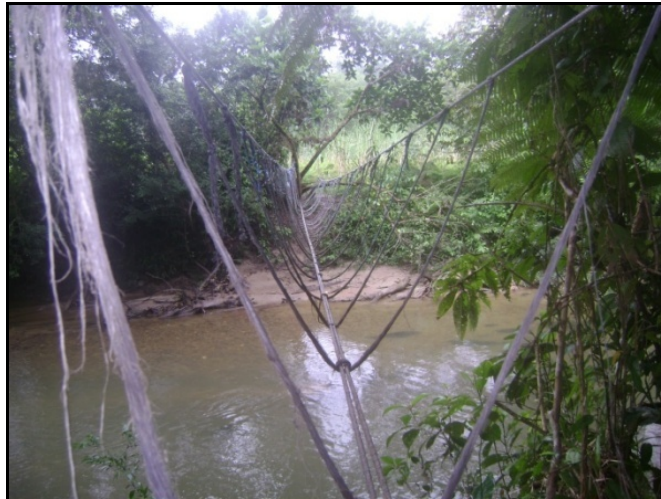
Foto 27. Paso sobre Cuerpo de Agua Construido en Manila

Su función principal fue capacitar y ayudar en el manejo y control de riesgos, aplicar y hacer seguimiento de las normas y procedimientos de trabajo seguro, dar atención en salud y liderar las “charlas 5 minutos” diarias, además del apoyo en las partes críticas del programa. En la operación directa en lugares y tramos de línea efectuaron mejoramiento de pasos riesgosos mediante la construcción de escalones, pasamanos y variantes, extensión y acondicionamiento de cuerda para apoyo, señalización de huecos, todo ello con el fin de garantizar y hacer más fácil el desplazamiento para todas las cuadrillas y sus equipos.

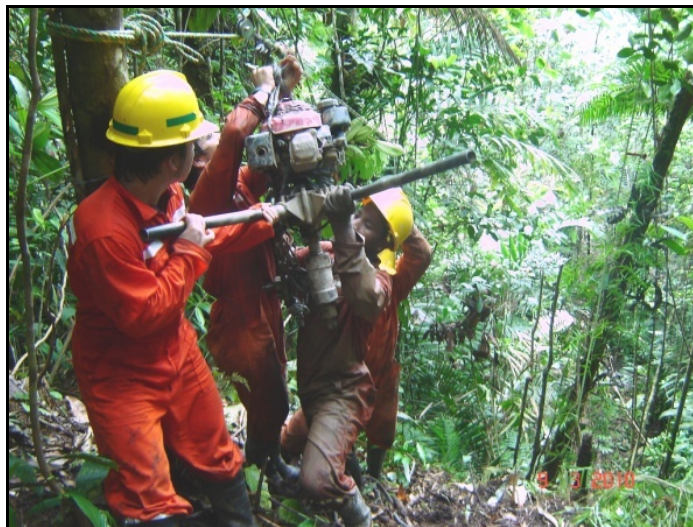
Foto 28. Facilidades con Poleas y Cuerdas para Transporte de Equipos en Terrenos Inclinados

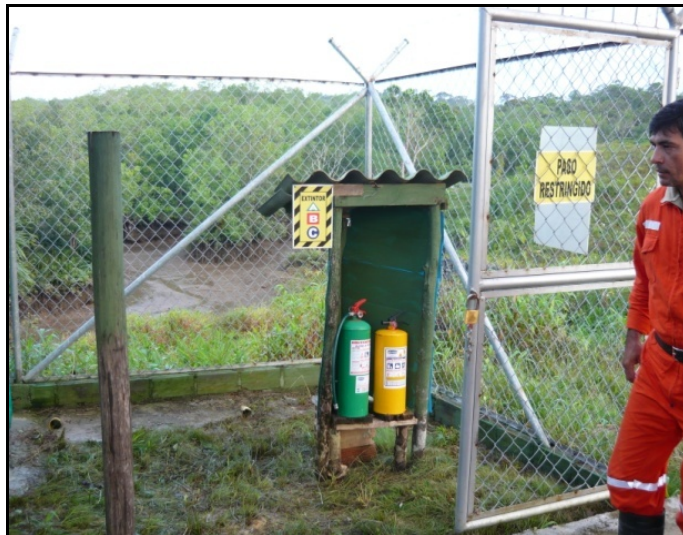
Foto 31. Elementos de Seguridad en el Polvorín

separadamente (Foto 30 y 31). Fueron inspeccionados de manera constante los medios de transporte aéreo y terrestre, los contenedores antiestáticos y el cargado de pozos con las herramientas adecuadas y varas anti chispa (aluminio con bordes de bronce).

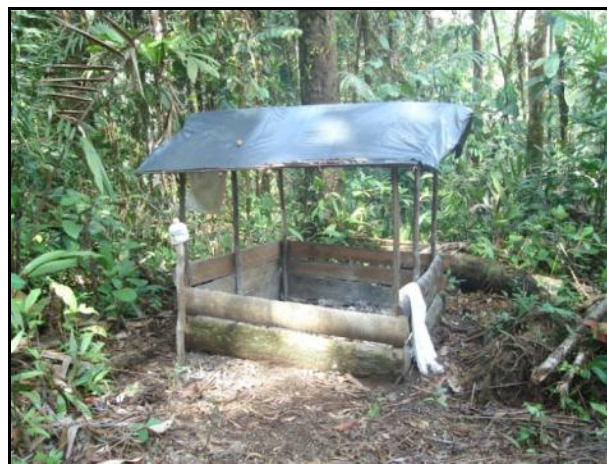
Foto 49. Modelo de caseta para disposición de residuos orgánicos (Volante 112, línea 12A)

Para el caso de los residuos orgánicos (lavaza) existieron convenios con habitantes de la región quienes se encargaba diariamente de recoger los sobrantes de comida de los campamentos donde se preparaban los alimentos en el sector de La Colonia y estos fueron utilizados como alimento para las especies menores (marraneras), esta actividad también se aplicó en algunos volantes como el 91, 37, 61 y Sub-base, pero en general en los campamentos volantes se utilizaron fosas de compostaje y de relleno para la disposición final de estos residuos (Foto 49).

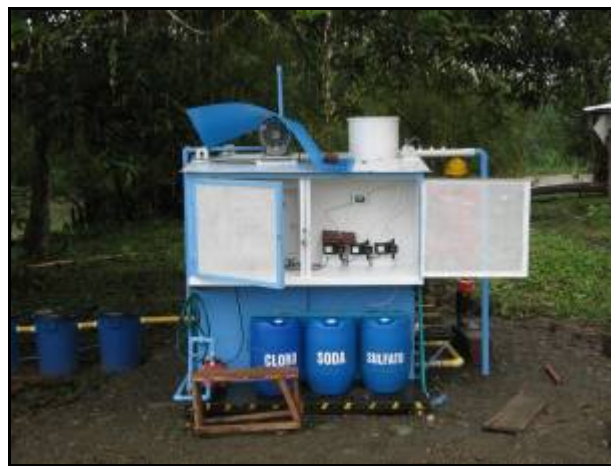
Foto 50. Planta de tratamiento de aguas residuales (PTAR). Campamento Base

Aguas Servidas: El campamento base inicialmente estuvo conectado al sistema de pozo séptico del predio arrendado, en donde se disponían las aguas negras, posteriormente fue instalada una Planta de Tratamiento de Aguas Residuales (PTAR), a la cual le fue conectada, además, el desagüe de las aguas grises provenientes del sector de lavandería, duchas y lavamanos (Foto 50). El campamento Sub-Base contó con dos pozos sépticos cerrados para el manejo de aguas negras y con un pozo séptico con desagüe y filtro final para la disposición de las aguas grises (Foto 51 y 52).

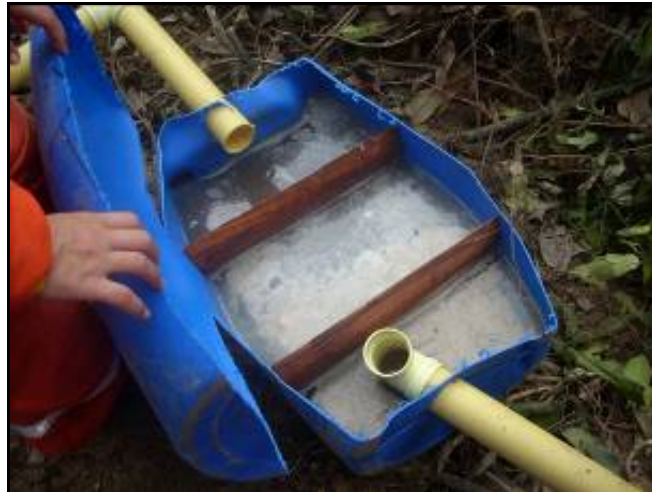
Foto 51. Sistema de Trampa-Grasa. Campamentos volantes

Como ya se mencionó anteriormente en los campamentos Roll ubicados en La Colonia se construyó un sistema independiente tanto para las aguas negras como para las grises consistentes en pozos sépticos para las primeras y canalización con sus respectivas trampa grasas para las segundas, igualmente en los volantes el manejo del sistema para estas aguas consistió en una red de tubería en PVC que conducía desde el lavaplatos y las duchas hasta una trampa grasa donde diariamente mínimo 2 veces al día se le realizaba su respectivo mantenimiento, las aguas negras se manejaron a través de letrinas.

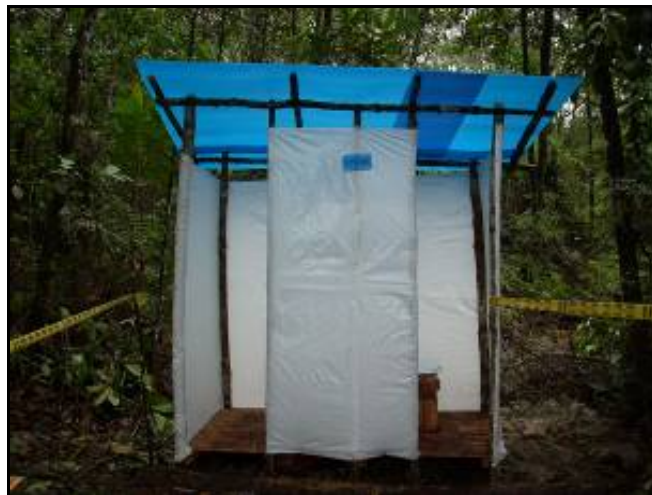
Foto 52. Letrinas de campamentos volantes

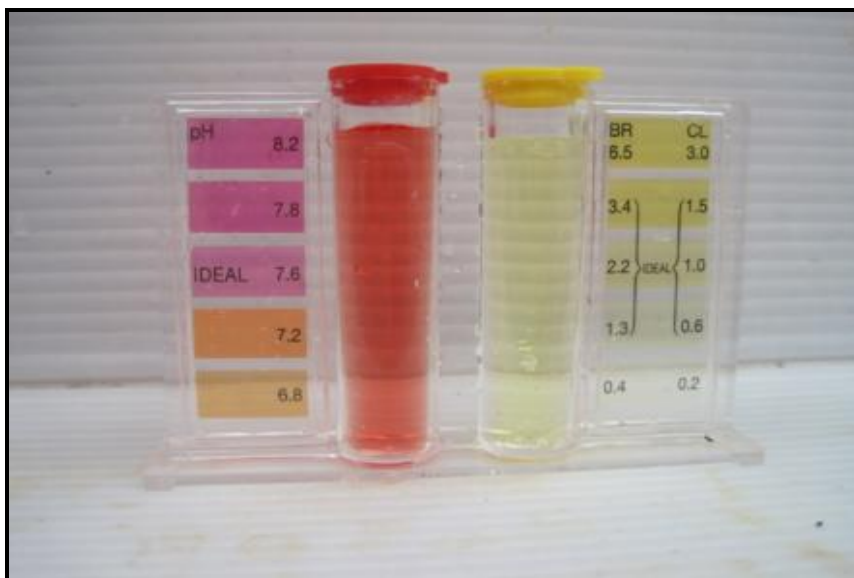
Foto 54. Medición de Cloro y pH

En diciembre de 2009 se instaló en la sub-base ubicada en el sector de Panamacito la planta de tratamiento para agua potable (PTAP), con el fin de abastecer este lugar con agua de uso y consumo en óptimas condiciones, teniendo en cuenta que el agua captada corresponde al Río San Juan, él cual presentó indicadores de contaminación y baja calidad física, una vez instalada se realizaron pruebas de calidad de agua en el punto de entrada y salida, de igual manera se realizaron semanalmente pruebas de PH y Cl (Foto 54), con el fin de mantener la funcionalidad de la PTAP en óptimas condiciones (Foto 55).

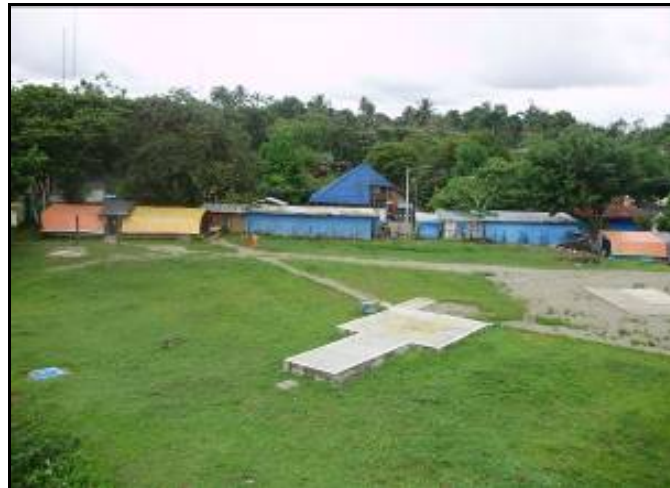
Foto 56. Campamento Base en La Colonia, Bajo Calima

Campamento Base: El campamento base se ubicó en La Colonia (Corregimiento de Bajo Calima), siendo este el punto más equidistante a las líneas de trabajo y a los campamentos volantes que se instalaron, durante el desarrollo de la operación (Foto 56).

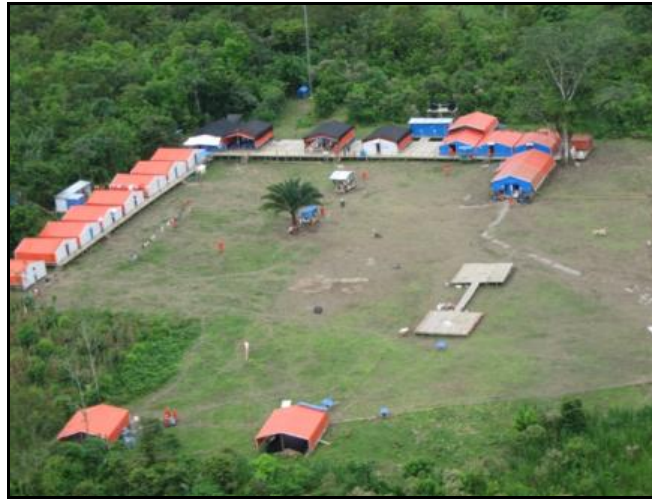
Foto 57. Campamento Sub-base sector Panamacito-Chocó

Campamento Sub-Base: Como ya se mencionó anteriormente entre los sectores conocidos como Panamacito y Cucurupí (Foto 57), se construyó y adecuó un campamento Sub-base como lugar de apoyo logístico hacia las actividades operativas de las líneas ANH-CH(B)-2006-12, 10 y 03. Este campamento conto con todas las necesidades básicas para la buena habitabilidad tanto del personal Roll como del Staff, captación de agua y tratamiento de la misma a través de una planta de agua potable (PTAP), pozos sépticos para el manejo de las aguas negras y grises, trampa de grasas, fosa de compostaje para el manejo de residuos orgánicos, buen manejo en la recolección de residuos reciclables, además de la verificación permanente del personal del Departamento HSE para todas las actividades que se desarrollaban allí, igualmente seguimiento por parte de funcionarios de CODECHOCO específicamente a las actividades de captación de agua y cumplimiento del PMA.

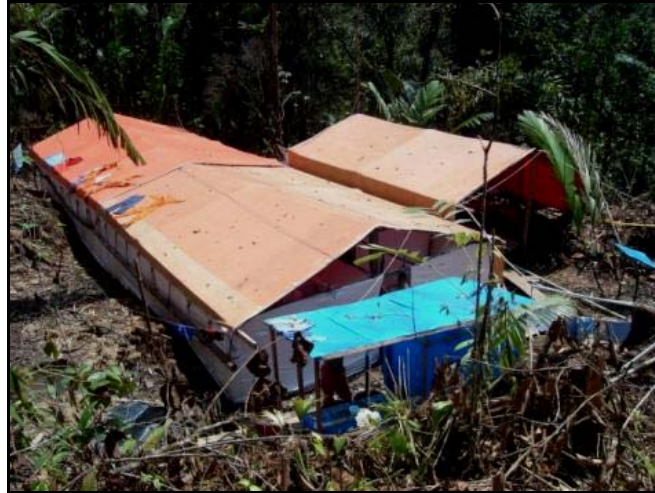
Foto 58. Campamento Volante

Campamentos Volantes: Los campamentos volantes fueron ubicados a cada 3600 m en cada una de las líneas sísmicas a trabajar y contaron con las instalaciones necesarias para brindarle al personal un alojamiento adecuado durante su estadía, teniendo en cuenta las condiciones de clima y terreno (Foto 58). El total de volantes de campo construidos en las dos primeras líneas ANH-CH(B)-2006-14 y ANH-CH(B)-2006-03 fue de 17 y 22 respectivamente, y para las líneas ANH-CH(B)-2006-12A y ANH-CH(B)-2006-05 se construyeron 13 nuevos volantes, en las líneas ANH-CH(B)-2006-12 se construyeron 23 volantes de 24 proyectados y en la línea ANH-CH(B)-2006-10 se construyeron 20 de 21. Fueron tenidas en cuenta las siguientes características para su construcción:

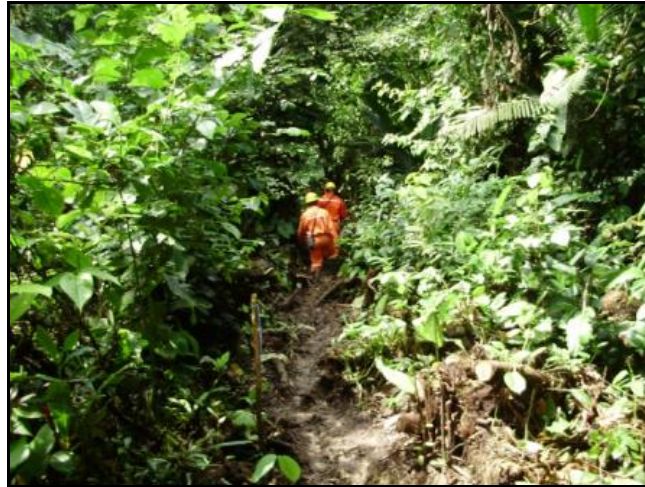
Foto 59. Ubicación de material de corte de las líneas sísmicas

La disposición del material de corte fue de la siguiente manera (Foto 59):

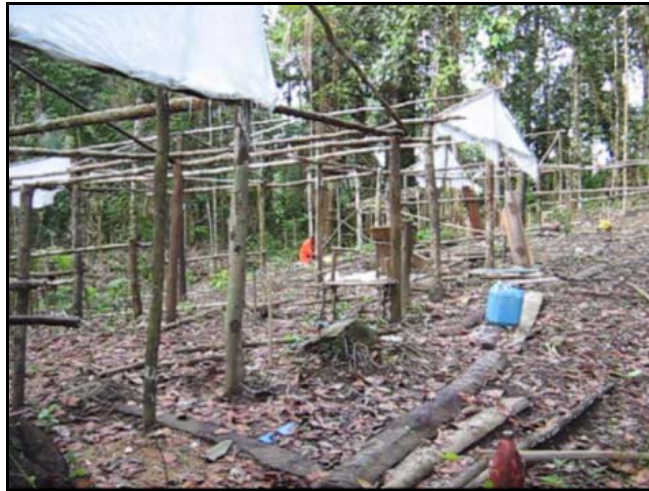
Foto 60. Desmantelamiento de campamentos volantes

natural y se desmantelaban los campamentos una vez la cuadrilla de restauración dejaba el volante (Foto 60).

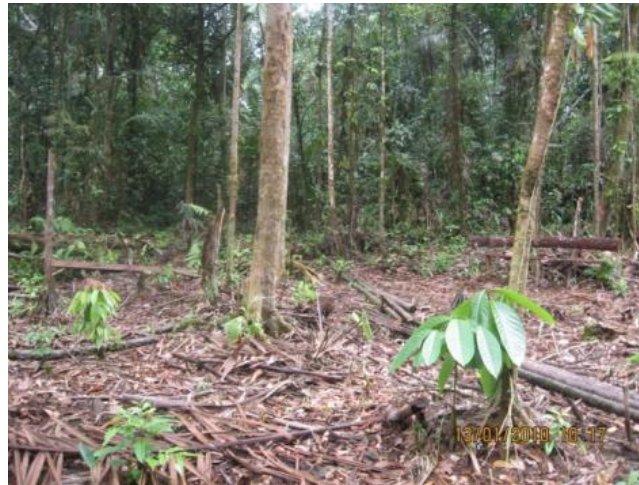
Foto 61. Actividad de Restauración de Campo

sitios que fueron empleados para la construcción y adecuación de campamentos volantes y helipuertos (Foto 61 y 62). El 21 de abril se firmó acta de cierre y entrega de las actividades de desmantelamiento, restauración y siembra de árboles a la cual asistió un representante de CODECHOCO.

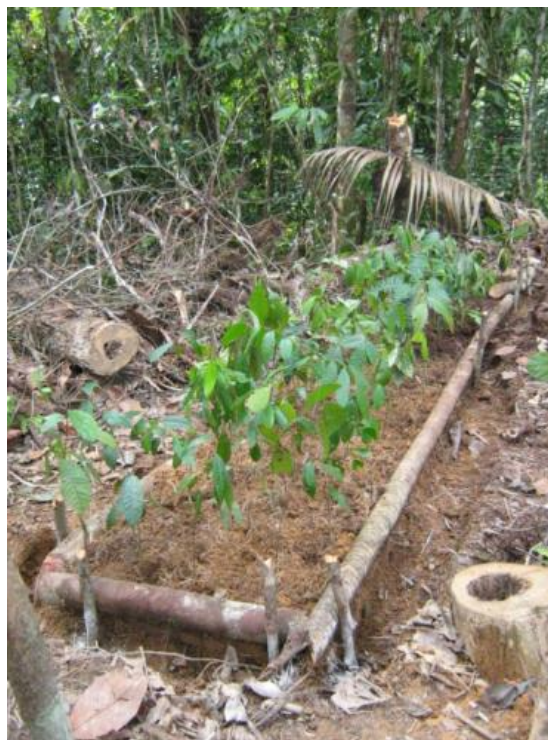
Foto 62. Vista de una era de trasplante de material vegetal

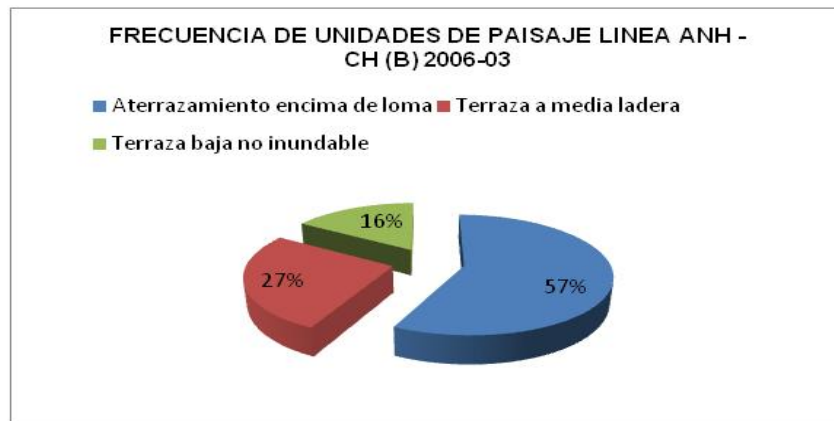
Figura 85. Frecuencia de unidades de paisaje línea ANH CH(B)-2006-03

Esta línea tiene una longitud de 93.925 Km, orientada Norte Sur. Atraviesa los ríos Calima, San Juan y Copomá. Presenta el mayor número de aterrazamientos encima de loma, distribuidos entre el Rio Copomá y la intersección con la línea ANH-CH(B)-2006-10, al igual que los aterrazamientos a media ladera que se ubican en su mayoría sobre el mismo sector (ver Figura 85). En el corrido por esta zona no se reportaron evidencias culturales prehispánicas en superficie o taludes.

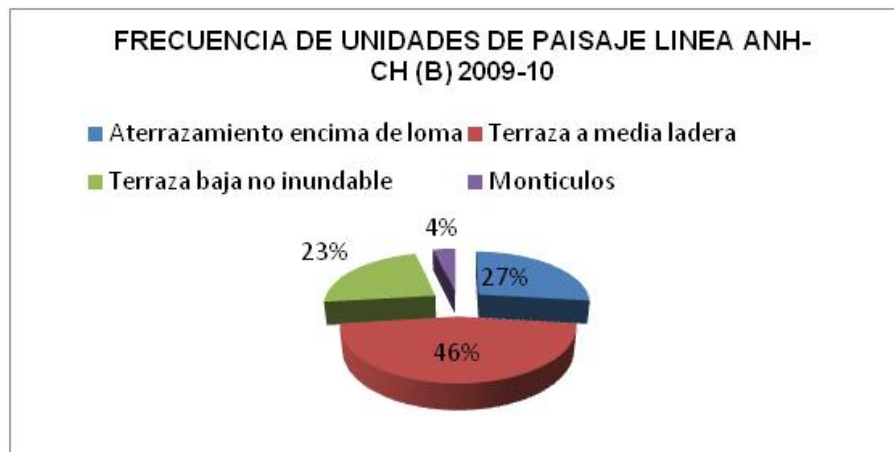
Figura 86. Frecuencia de unidades de paisaje. Línea ANH-CH(B)-2006-10

En esta línea se presenta un mayor número de unidades de paisaje correspondientes a terrazas a media ladera, ubicadas entre el Rio San Juan y el Rio Garrapatas, seguido de aterrazamientos encima de loma y terrazas bajas no inundables (ver Figura 86). En cercanías al

Tiene una longitud de 75 Km, orientada Este-Oeste con un azimut de 110.024°. Comienza al este en límites con el Rio Garrapatas (stk 3911), y en su trayecto atraviesa el Rio San Juan, Docordó y Ijuá hasta terminar en el estero de Enaima (stk 911).
