PROGRAMA SÍSMICO CHOCÓ(B)- 2D-2006

INFORME FINAL DE OPERACIONES

PROGRAMA SÍSMICO CHOCÓ – BUENAVENTURA 2D 2006 RESUMEN EJECUTIVO

1. LOCALIZACION GEOGRÁFICA Y GEOLÓGICA

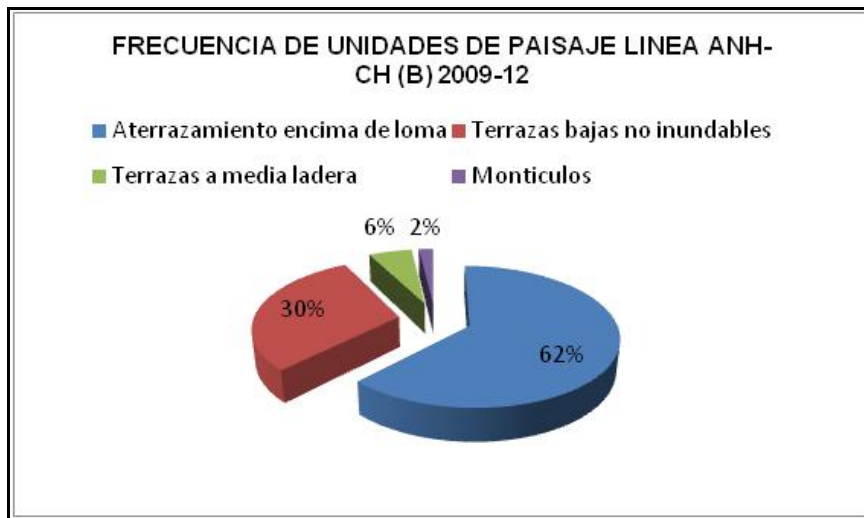
Figura 87. Frecuencia de unidades de paisaje línea ANH-CH(B)-2006-12

Esta línea tiene una longitud de 86.825 Km, atraviesa los ríos San Juan, Togoromá y Pichimá. Al Oeste confluye en una zona de manglar, la cual fue excluida del recorrido (volante 28 al 30) por no presentar zonas aptas para sitios de asentamientos humanos prehispánicos. En la Figura 87, se puede apreciar que existe una mayor concentración de unidades de paisaje de terrazas encima de loma y terrazas bajas no inundables, seguidas de terrazas a media ladera y montículos artificiales (Tabla 108).

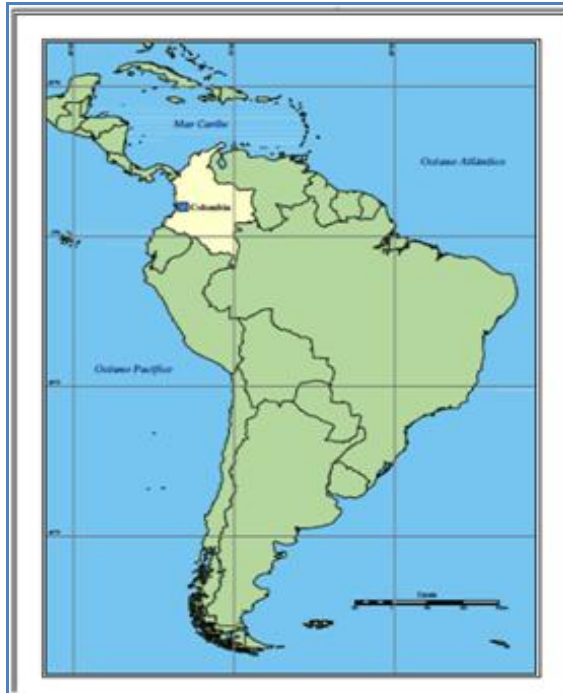
Figura 88. Localización geográfica

El área aproximadamente de 8000 Km² que contienen el Programa Sísmico Chocó-Buenaventura 2D 2006, se halla ubicada en el Norte-Oeste de Suramérica, Sur-occidente de Colombia, entre los departamentos del Valle del Cauca parte Norte y el Chocó parte Sur, al oriente de la Costa Pacífica Colombiana, en el valle del Río San Juan (Figura 88 y 89).
