INFORME FINAL OPERACIONES

PROGRAMA SÍSMICO CHOCÓ – BUENAVENTURA 2D-2006

<p align="center">PROYECTO SÍSMICO CHOCÓ – BUENAVENTURA 2D 2006</p>

<p>Fecha: Junio 2010</p>	<p align="center">REPORTE FINAL DE OPERACIONES</p>

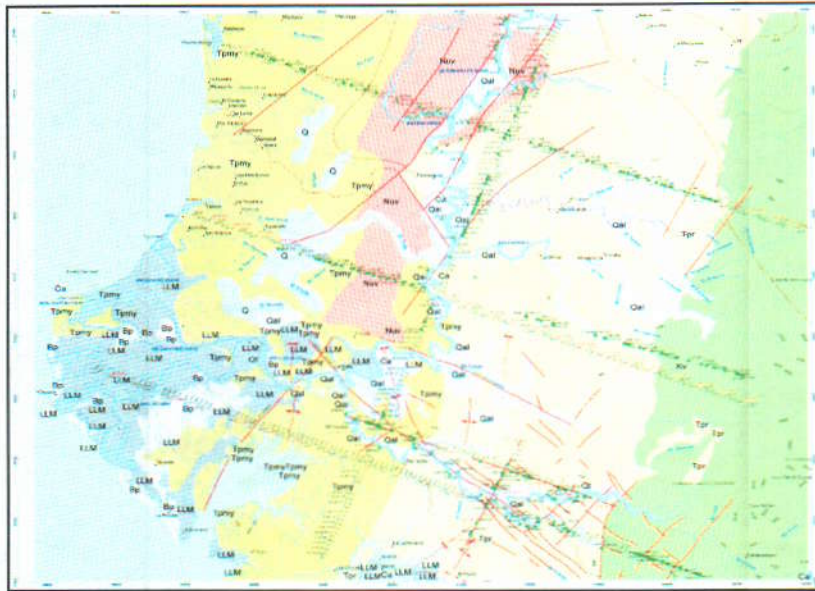
Figura 3. Esquema geológico general del área de proyecto

Cordillera Occidental y del Valle del Río Cauca y, de otro lado, rocas metamórficas de edad Paleozoica que constituyen el basamento de la Cordillera Central (Figura 3, muestra la distribución espacial de la geología general del área del proyecto).

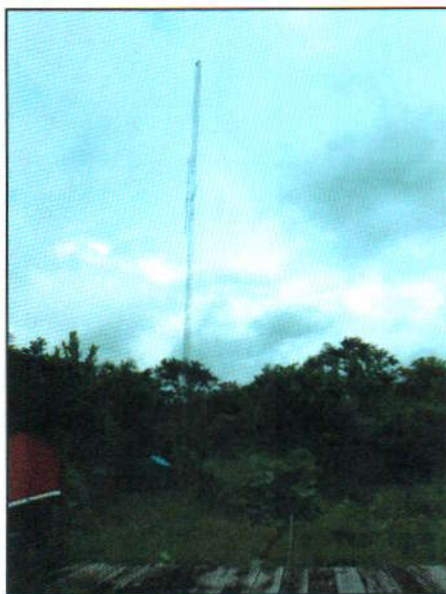
Foto 2. Repetidora VHF en Panamacito

- Una (1) Campamento base
- Una (1) Campamento sub-base Panamacito (Foto 2)

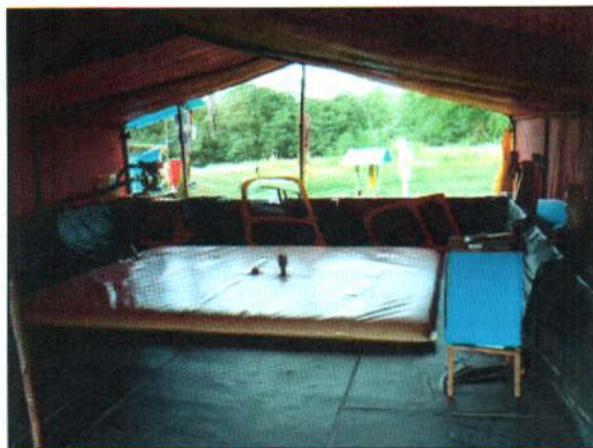
Foto 3. Blader para almacenamiento de JP-A1. Sub-base Panamacito

En la sub-base de Panamacito contamos con un sistema de almacenamiento diferente con un blader con capacidad para 2000 gal con un sistema de bombeo similar (Foto 3).

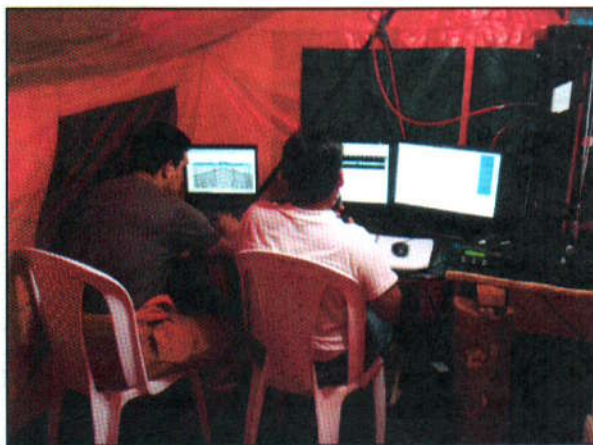
Foto 7. Control de la Adquisición en Tiempo Real mediante ES-QCPro

Esta verificación fue realizada en oficina y en campo, visitando cada una de las cuadrillas de trabajo para controlar los datos y almacenarlos día a día en bases de datos como una secuencia de trabajo (Foto 7).

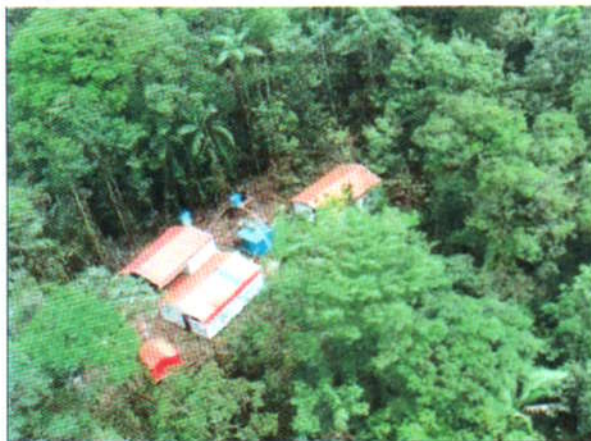
Foto 8. Ubicación, diseño y construcción de campamentos volantes en la línea

En la línea fueron adecuados 96 campamentos volantes (Foto 8), con el mismo tipo de infraestructura que consistió en:

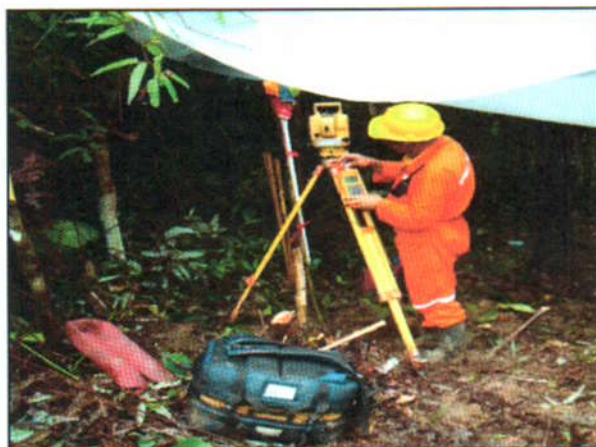
Foto 9. Equipo de topografía en nivelación de línea, Topcon GTS 211

Los equipos de topografía utilizados en el proyecto han sido diseñados para labores de ingeniería mostrando excelentes resultados en las mediciones de campo en condiciones adversas dando como resultado confiabilidad y calidad, cada uno de estos llegó al grupo con su respectiva certificación de revisión técnico mecánica y además fueron calibrados con los parámetros específicos para la zona, determinados en las bases de calibración materializadas y calculadas en el área del proyecto. En la Tabla 7, se relacionan todos los equipos utilizados especificando las características técnicas de cada uno. Las Fotos 9 y 10, muestran los equipos de medición en campo.

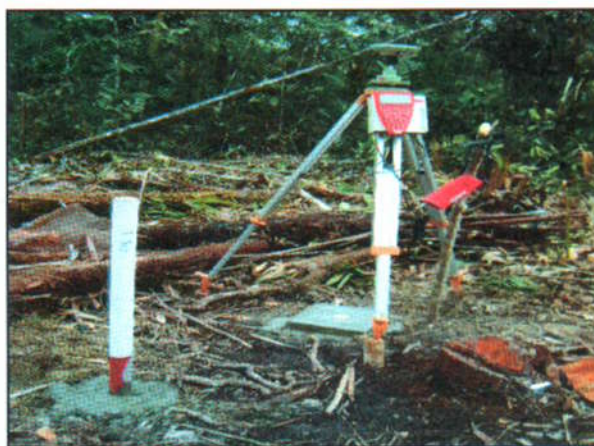
Foto 10. Equipo de GPS en helipuerto, Leica serie 500

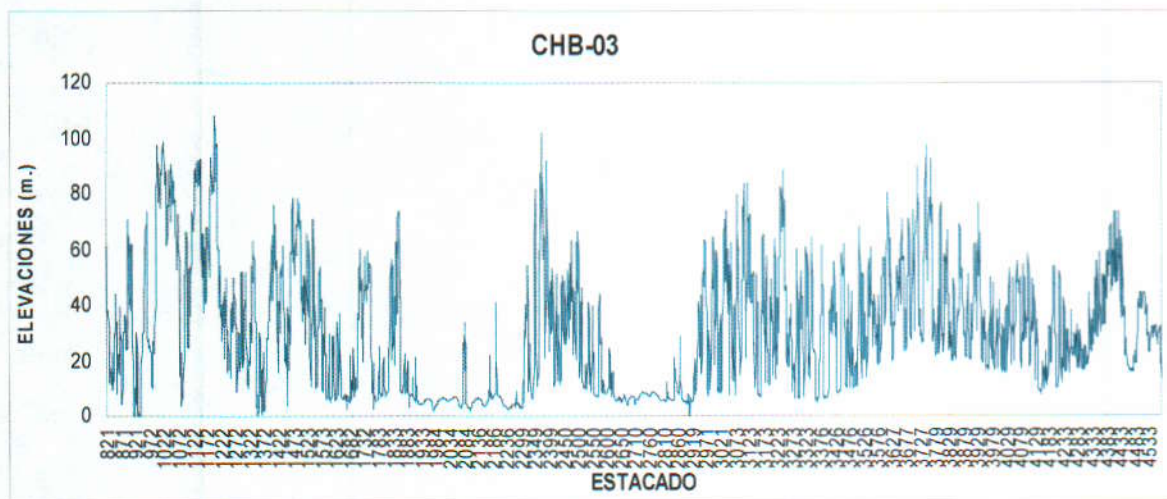
Figura 8. Esquema del Perfil Línea ANH-CH(B)-2006-03

Esta línea se niveló en dos fases, la primera correspondiente al tramo entre las estacas 821 y 1905, la cual inició el corte el día 4 de diciembre de 2008 y finalizó el día 20 de enero de 2009; con interrupción del 22 al 27 de diciembre y de manera aislada, tres días más, para un total de 9 días sin producción. El segundo tramo, nivelado en la fase final, entre las estacas 1906 y 4578, inició el 13 de octubre de 2009 y concluyó el 19 de febrero de 2010. El corte de este tramo de línea fue suspendido entre los días 12 de diciembre de 2009 y 30 de enero de 2010. Los cambios en el diseño de ésta línea se detallan en el capítulo de Control de Calidad. Ésta línea se desarrolló sobre un terreno variado, con sectores planos e inundables en las cercanías al Río San Juan, con cambios bruscos del relieve pero sin presencia de grandes elevaciones. El acceso fue realizado por el Río San Juan y sus afluentes de tamaño mediano, tales como, los ríos Cucurupí, Copomá y Fujiadó y otros caños navegables por embarcaciones pequeñas. La Figura 8, muestra un esquema del perfil topográfico de la línea.

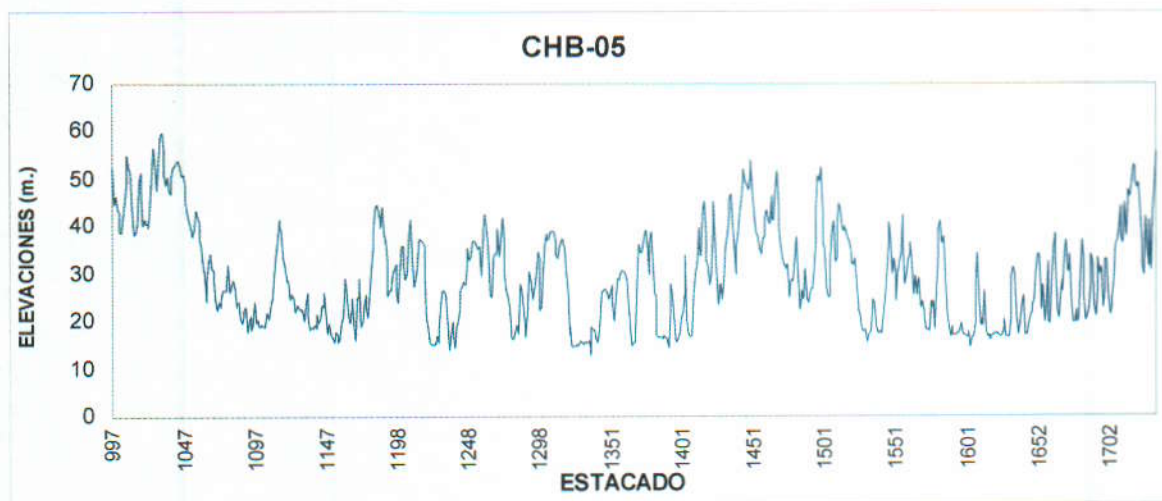
Figura 9. Esquema del Perfil Línea ANH-CH(B)-2006-05

El corte Inicio 30 de marzo de 2009 y terminó el 20 de abril de 2009 con una interrupción, correspondiente al día viernes santo. Una buena parte de esta línea (60%), se desarrolló en terreno intervenido. El sector norte, después del cruce del Río Calima presenta vegetación de montaña y con un solo acceso fluvial por la Quebrada López. El sector sur fue favorecido por las vías La Colonia-La Escopeta y La Colonia-La Brea, las cuales facilitaron los desplazamientos desde el centro al sur de la línea. Como consecuencia del Río Calima y otros caños menores, cinco estacas quedaron muertas. La Figura 9, muestra un esquema del perfil topográfico de la línea.

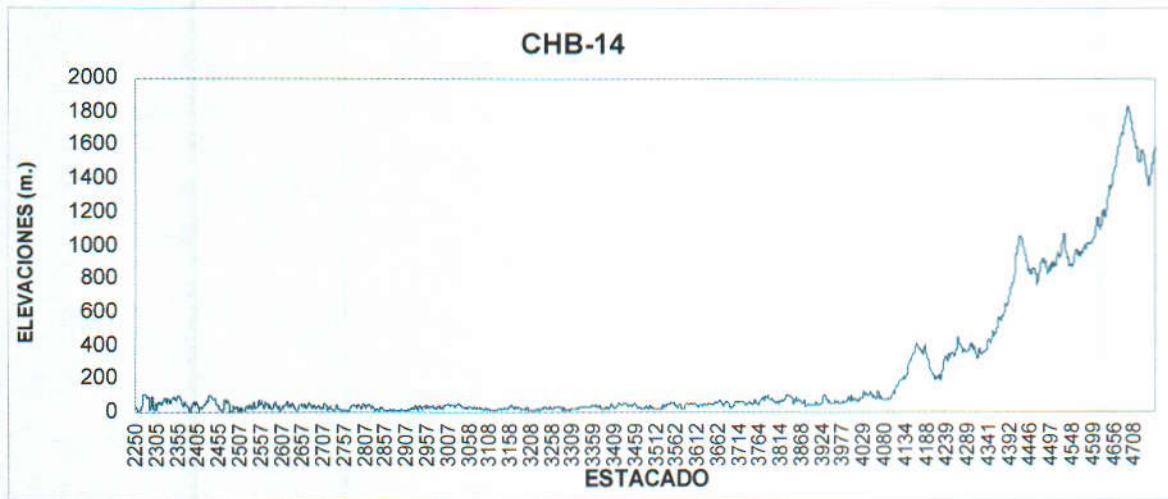
Figura 10. Esquema del Perfil Línea ANH-CH(B)-2006-14

principalmente en las zonas intervenidas, producto de la influencia del Río Calima y de la población cercana de La Colonia. En los extremos oeste y este, presenta vegetación espesa netamente de montaña con árboles con alturas hasta de 20m., con una topografía bastante quebrada presentando verticales hasta de 200 m. los que representaron dificultades en la nivelación y el tránsito por la línea. El tramo comprendido entre las estacas 4620 y 4757 fue necesario realizarlo con tres comisiones especiales dotadas de equipo de campaña, debido a la dificultad que se tuvo para los desplazamientos a causa del terreno. En esta línea encontramos un total de trece estacas muertas por verticales y 46 por ríos y caños. La Figura 10, muestra un esquema del perfil topográfico de la línea.

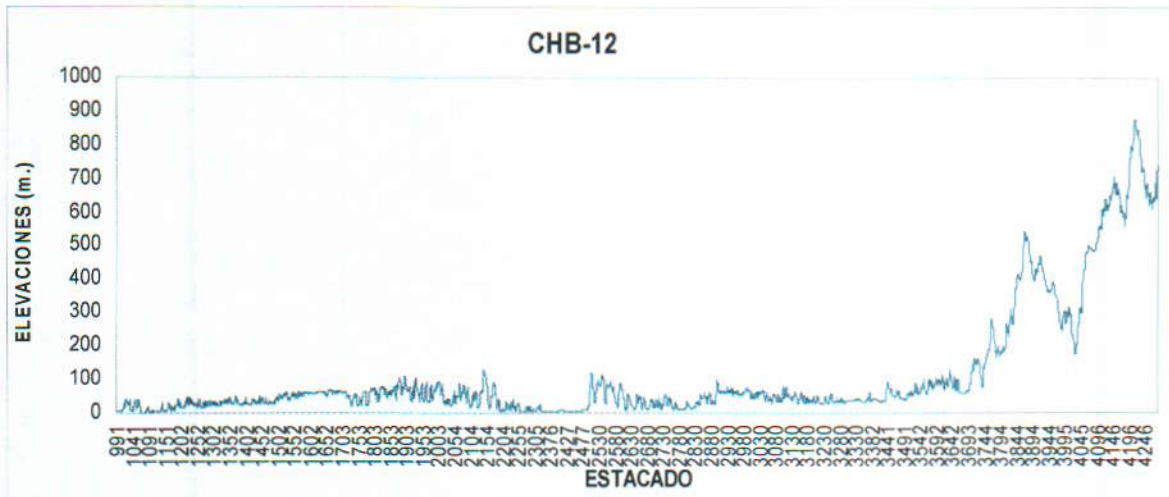
Figura 12. Esquema del Perfil Línea ANH-CH(B)-2006-12

gran ayuda para acceder a algunos sectores de la línea. La Figura 12, muestra un esquema del perfil topográfico de la línea.

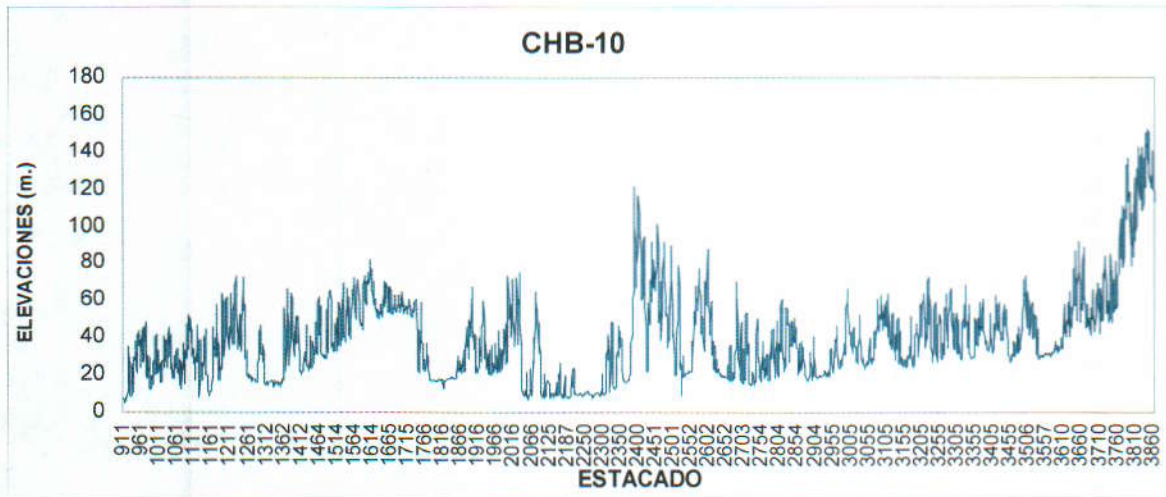
Figura 13. Esquema del Perfil Línea ANH-CH(B)-2006-10

El corte de línea fue realizada entre el 30 de noviembre de 2009 y el 27 de febrero de 2010. Presenta un relieve variado con sectores planos inundables "manguales" al oeste y otros quebrados en el extremo este, cerca del piedemonte occidental de la cordillera occidental. Está intervenida en los sectores aledaños al río San Juan y en su paso por las comunidades de Santa Rosa de Ijuá, Concosta y el sector cercano al Océano Pacífico. Los ríos San Juan y Docordó y algunas quebradas menores, fueron apoyo para acceder a algunos sectores de la línea. La Figura 13, muestra un esquema del perfil topográfico de la línea ANH-CH(B)-10.

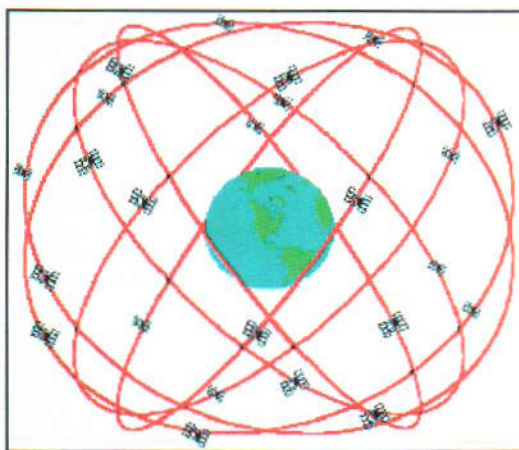
Figura 14. Diagrama de constelación de GPS

El segmento espacial del sistema está formado por los satélites GPS que emiten señales de radio desde el espacio, propiedad del gobierno de los Estados Unidos (Figura 14). Nominalmente la constelación operacional de GPS, consiste en 24 satélites que orbitan alrededor de la tierra en 12 horas.

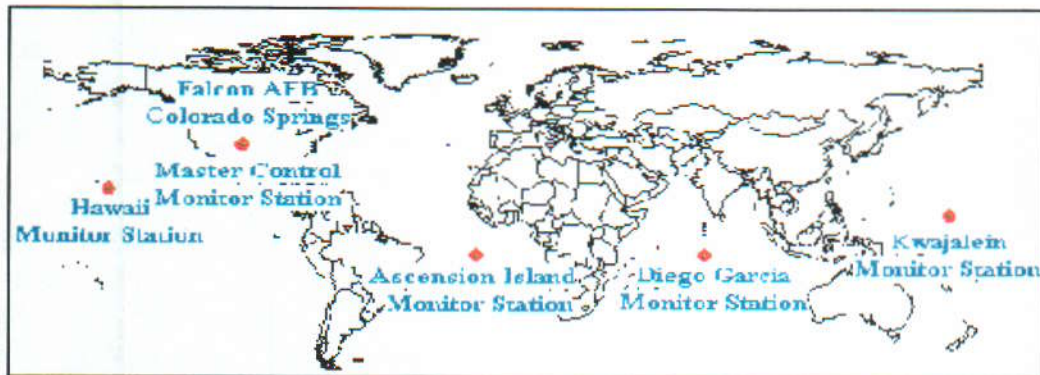
Figura 15. Red de control del sistema GPS

El segmento de control consiste en un sistema estaciones de seguimiento localizadas alrededor del mundo (Figura 15). La estación maestra de control (MCS) está situada en Falcon AFB, en Colorado Spring. Las estaciones de control miden las señales procedentes de los satélites y son incorporadas en modelos orbitales para cada satélite. Los modelos calculan datos de ajuste de órbita (efemérides) y correcciones de los relojes de cada satélite. La estación maestra envía las efemérides y correcciones de reloj a cada satélite. Cada satélite envía posteriormente subconjuntos de estas informaciones a los receptores de GPS mediante señales de radio.

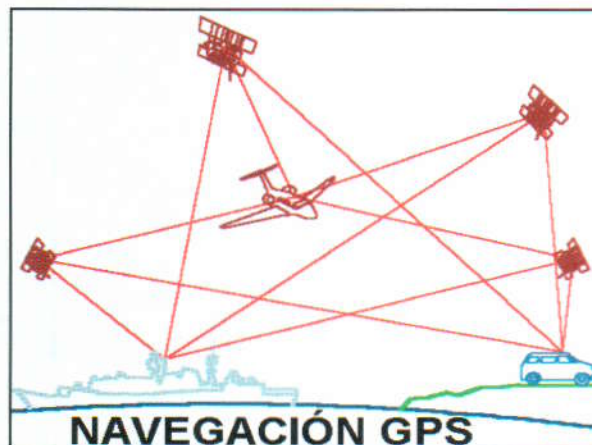
Figura 16. Aplicaciones del sistema GPS

La navegación en tres dimensiones es la función principal del GPS. Se construyen receptores GPS para aeroplanos, embarcaciones, vehículos terrestres y equipos portátiles de pequeño tamaño. La Figura 16, muestra el esquema de triangulación en navegación con GPS.

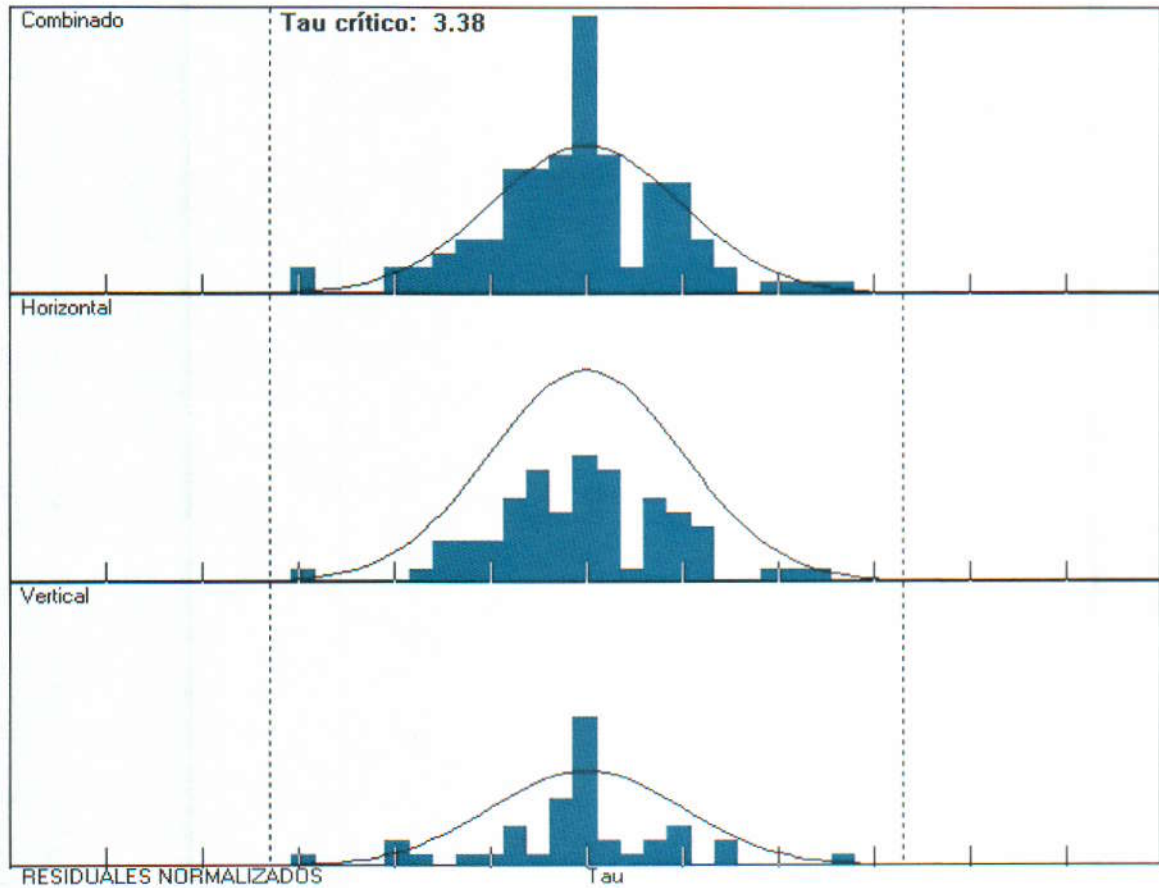
Figura 19. Histogramas de residuales normalizadas

4.12.5. Histogramas de Residuales Normalizadas

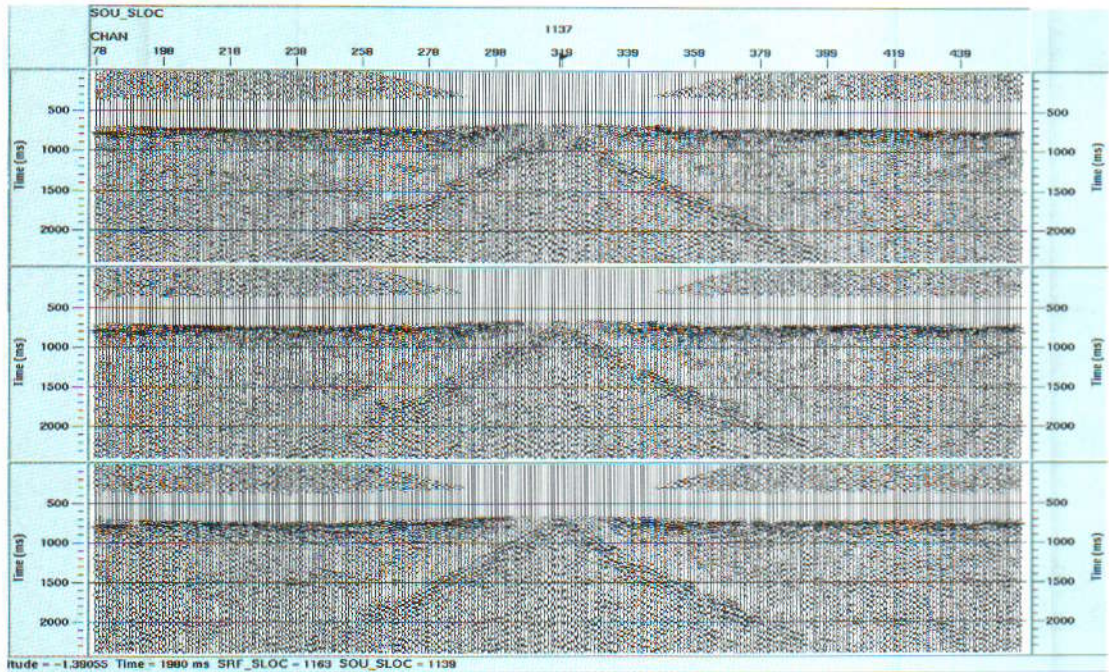
Figura 46. Chequeo de Geometría con Linear NMO

7.5.2.3. Chequeo de Geometría con Linear NMO

Después de corroborar la posición correcta de los disparos, fueron observados uno a uno con la aplicación de corrección linear, lo que permitió visualizar algún tipo de irregularidad, si esta existiese. A partir de este momento fue posible visualizar en pantalla perfiles para verificación de la altura de fuentes y receptoras, tiempos de pozo, cubrimiento y otros atributos importantes.

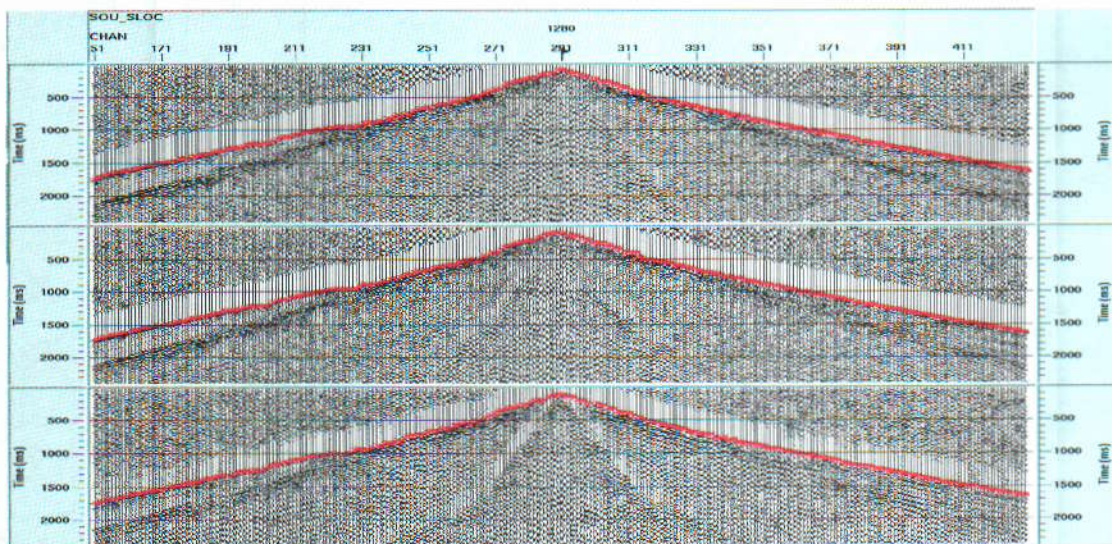
Figura 47. Picado de Primeros Arribos

7.5.2.4. Gráfica de Picado de Primeros Arribos

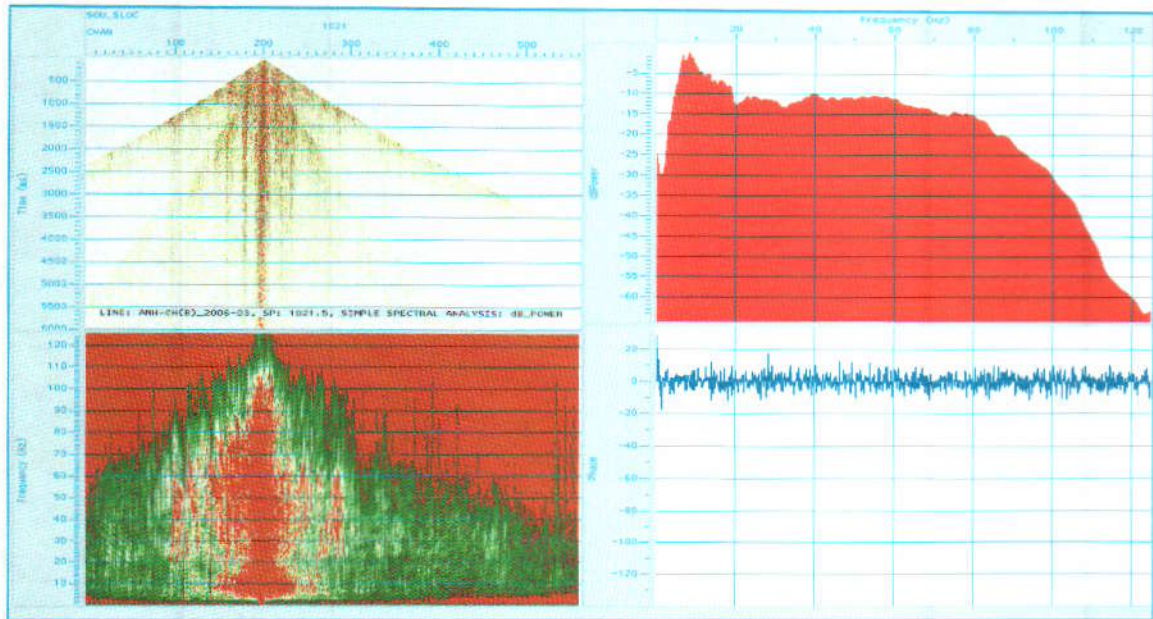
Figura 48. Línea ANH-CH(B)-03, Sp 1021.5 (dB – Power)

7.2.5.5. Gráfica de Análisis Espectral

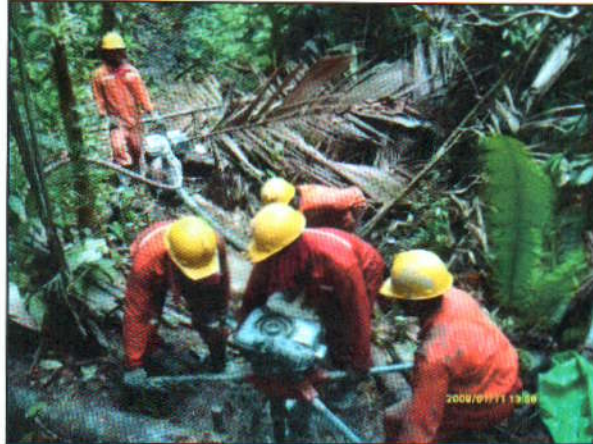
Foto 12. Perforación con taladro portátil y sistema de agua

Equipo que emplea agua como fluido de perforación, utilizado en razón a las condiciones litológicas predominante en el área del proyecto de rocas con baja a media consolidación (rocas sedimentarias y metamórficas) con niveles freáticos altos; brocas de 2 y 3 alas, en los materiales arcillosos blandos y martillo de fondo en rocas consolidadas. La Foto 12, muestra trabajos de perforación con taladro de agua.

Fueron utilizados motores a gasolina Briggs & Stratton de 10.5 y 6.0 HP, encargados de realizar la transferencia de energía motriz a la transmisión rotativa, Bomba de agua de 9 HP (Honda), que a través de la fuerza centrífuga, transfiere el fluido líquido y; accesorios como los siguientes:

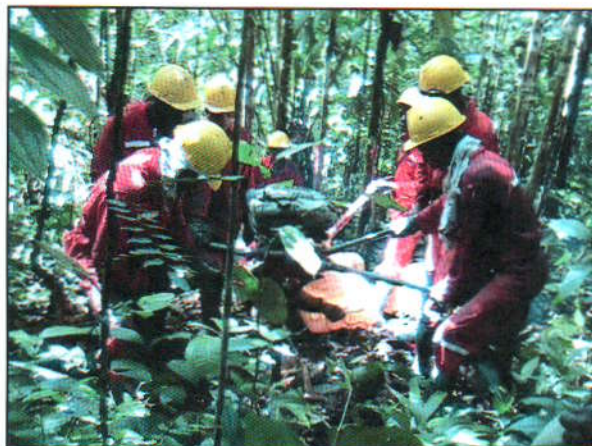
Foto 13. Perforación con taladro portátil y sistema de aire

Equipo de perforación empleado en condiciones litológicas de roca dura (generalmente rocas ígneas y metamórficas) utilizando martillos de perforación Bullrock BR2 y brocas de alas, en donde el fluido es el aire (Foto 13). Fueron utilizados en el tramo oriental de la línea ANH-CH(B)-2006-14 y ANH-CH(B)-2006-12, en el piedemonte oeste de la Cordillera Occidental (Foto 13).

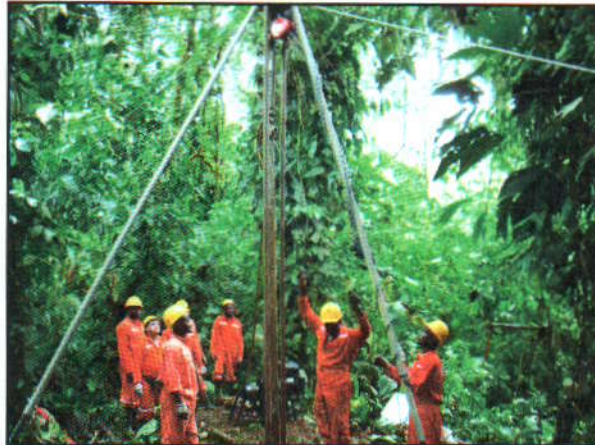
Foto 14. Torre-Punzón perforando un pozo

Este equipo de perforación fue utilizado en los tramos en donde se presentaron depósitos aluviales debido a la dificultad para la perforación con taladros convencionales, porque se presentaba obstrucción o encuellamiento de los pozos por nivel freático muy alto (Foto 14).

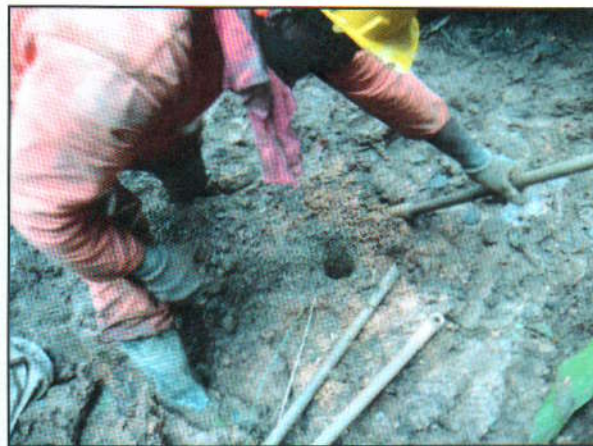
Foto 16. Cargado de Pozo

- Después del tacado fue realizado un chequeo con el galvanómetro para verificar que la carga quedo en óptimas condiciones.
- El cable del detonador se ocultó a los 20 cm de profundidad y la cabuya en la superficie del hueco.

La carga de cada uno de los pozos es lo responsable del manejo de material fuente y cargado de pozos, siguiendo las normas de seguridad y parámetros técnicos con los que fueron capacitados para esta actividad (Foto 16). El procedimiento fue el siguiente:

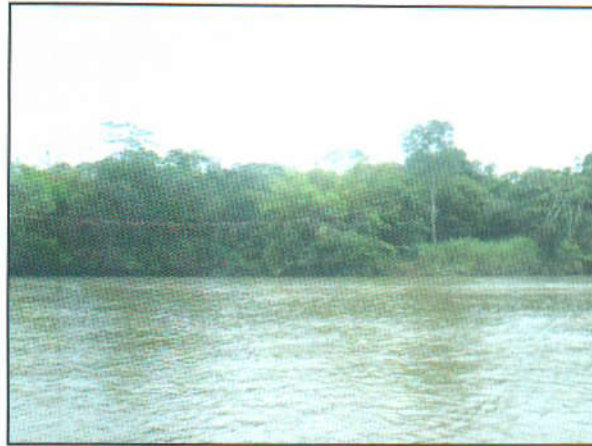
Foto 17. Cruce de cable sobre el Río Calima

Los cruces de las ondulaciones del sector occidental y los ríos y quebradas presentes en área, fueron difíciles ya que el aumento en el caudal de estos es variable y el apoyo debe ser de carácter local (Foto 17). El factor clima (lluvia, viento y corrientes estáticas), incidió frecuentemente, de forma negativa, tanto en la logística, como en la adquisición misma; lo cual produjo grandes lapsos de tiempos perdidos.

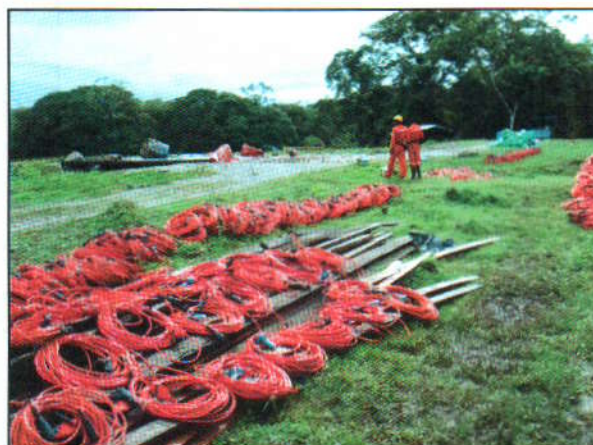
Foto 19. Mantenimiento de cables y sensores

El taller de cables estuvo a cargo de un jefe de taller, para brindar soporte en la carga de baterías de línea, la foto 19, muestra el patio de mantenimiento de sensores. Todo el personal fue entrenado acerca de las actividades específicas de cada cuadrilla, incluyendo la inducción sobre seguridad, medio ambiente y demás apoyo. En la línea y campamentos volantes fueron realizadas reuniones diarias de 5 minutos.

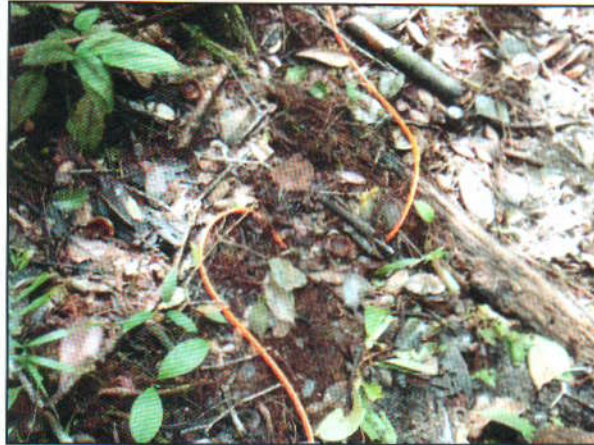
Foto 20. Sensor DSU3 plantado

El avance de la regada estuvo programado por tramos mediante un plan elaborado por el supervisor y el ingeniero del equipo de registro, el cual especificó los tramos a regar en cada día y campamento, la ubicación de las Cajas LAUL, las cajas LAUX y las batería para toda la línea (Foto 20, muestra el plantado de DSU3).

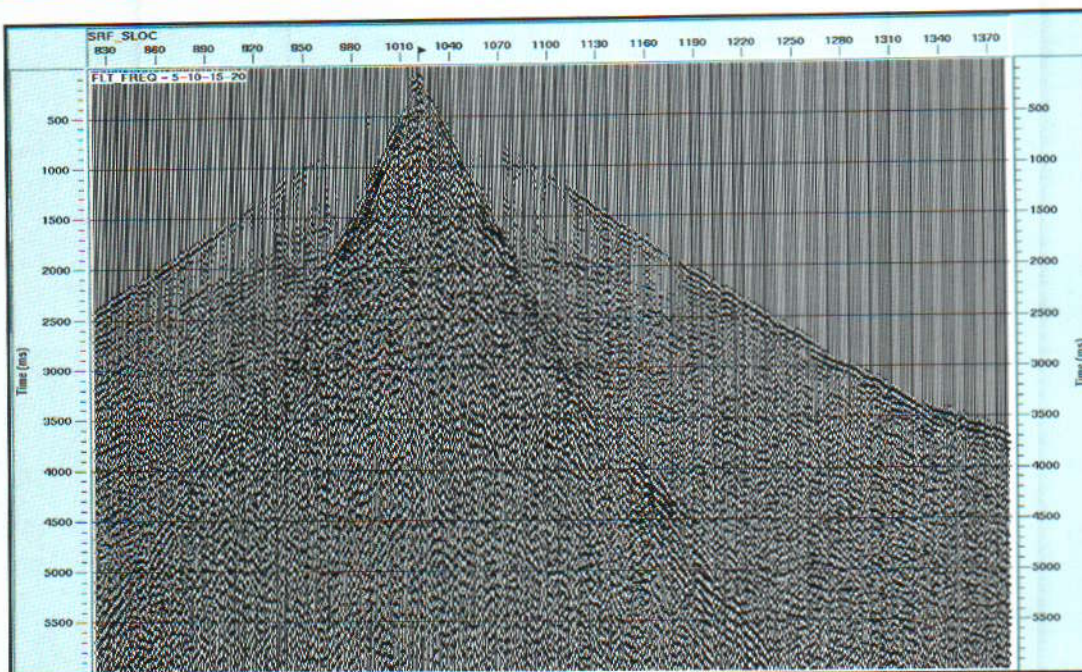
Figura 32. Filtro Frecuencia 5 – 10 – 15 – 20. Línea ANH-CH(B)-2006-03, SP 1021.5

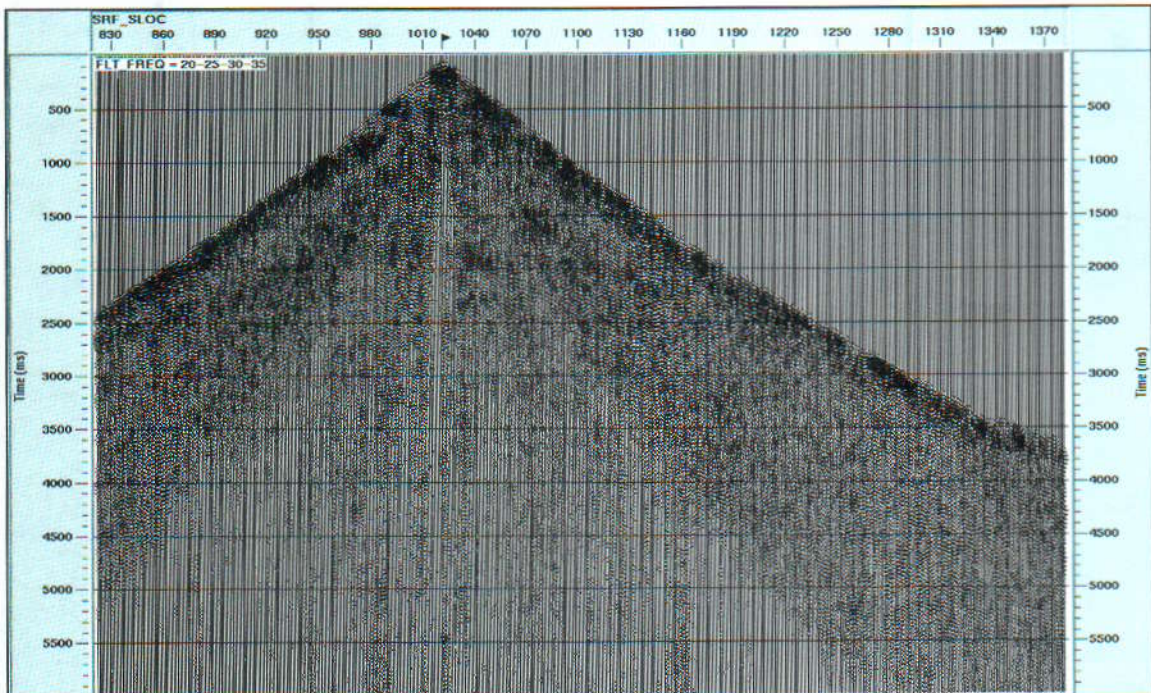
Figura 35. Filtro Frecuencia 20 – 25 – 30 – 35. Línea ANH-CH(B)-2006-03, SP 1021.5

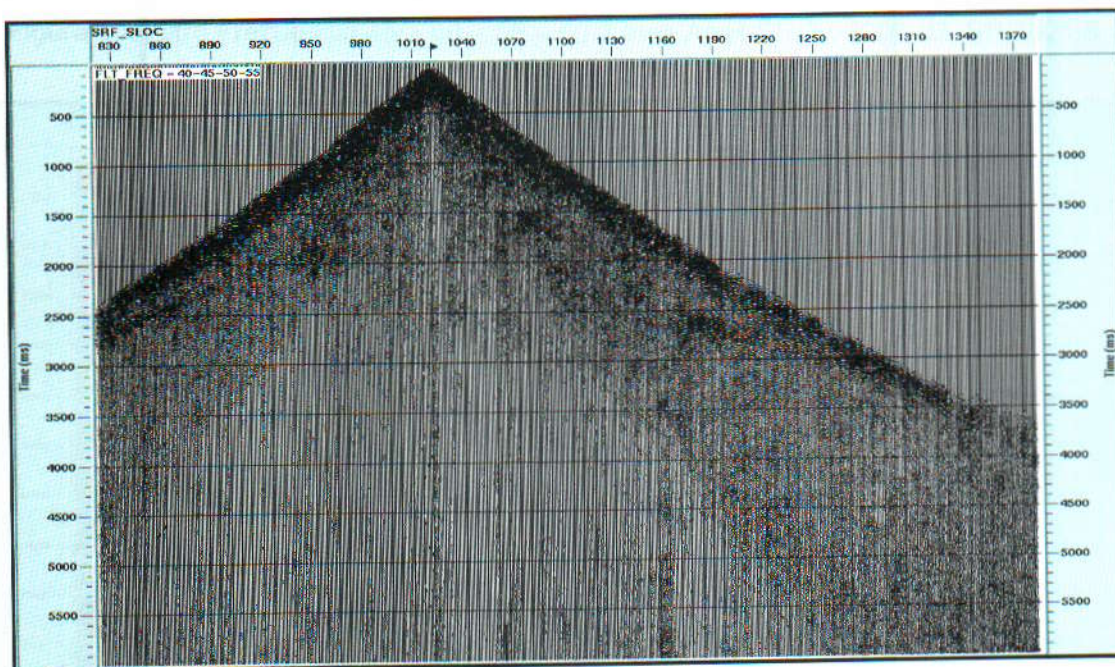
Figura 39. Filtro Frecuencia 40 – 45 – 50 – 55. Línea ANH-CH(B)-2006-03, SP 1021.5

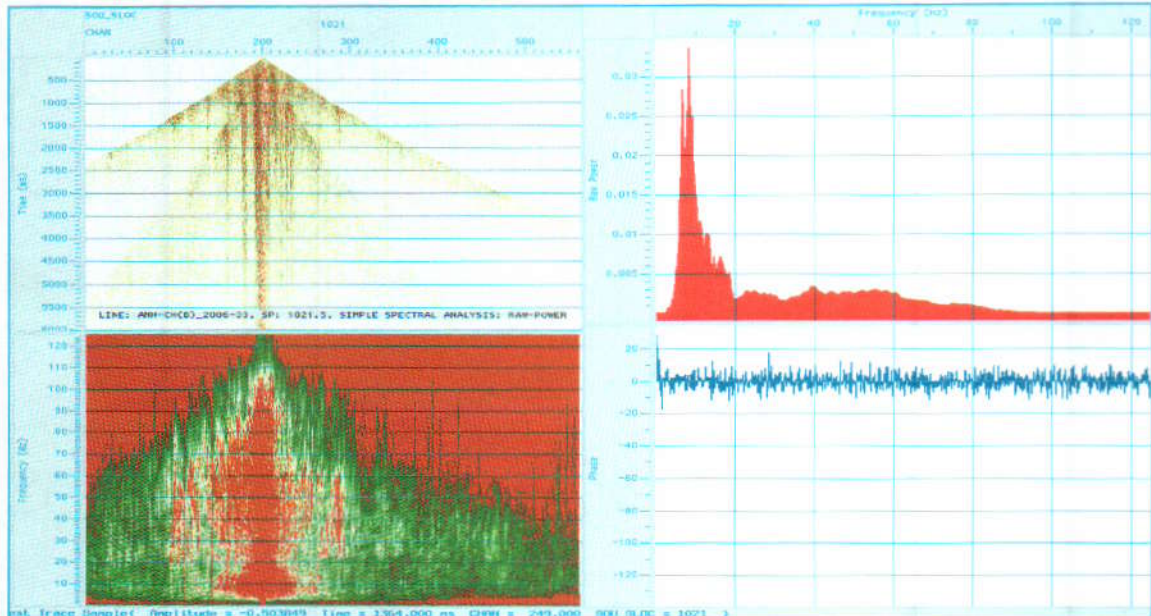
Figura 50. Línea ANH-CH(B)-03, Sp 1021.5 (Raw- Power)

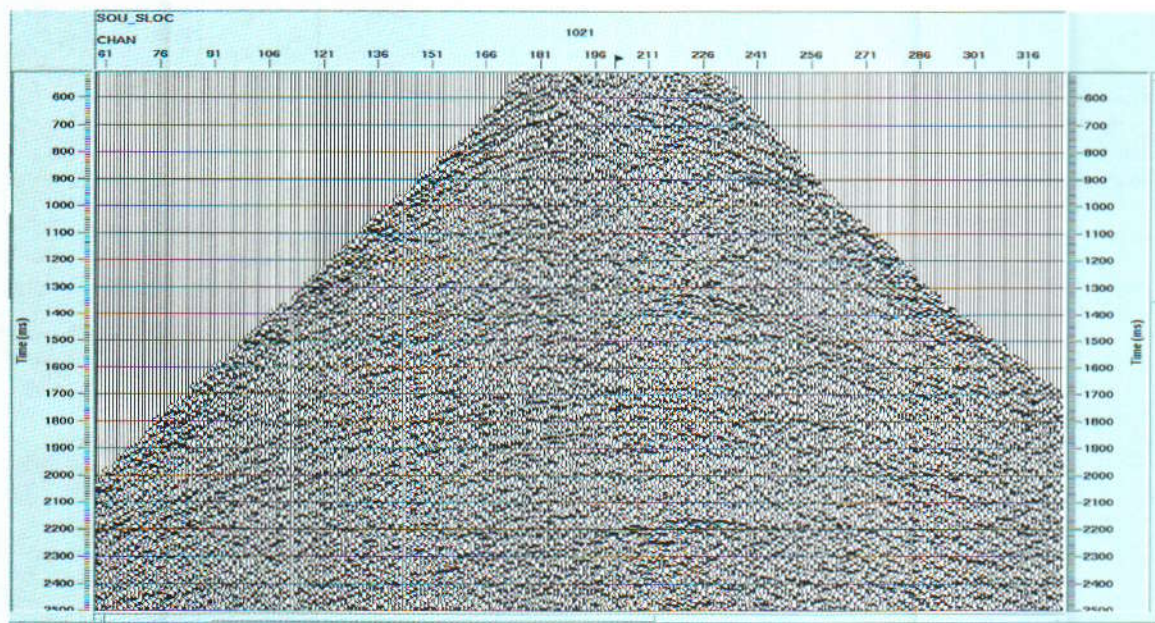
Figura 51. Registro con Aplicación de la Secuencia de Proceso Escogida

7.5.2.6. Registro con Aplicación de la Secuencia de Proceso Escogida

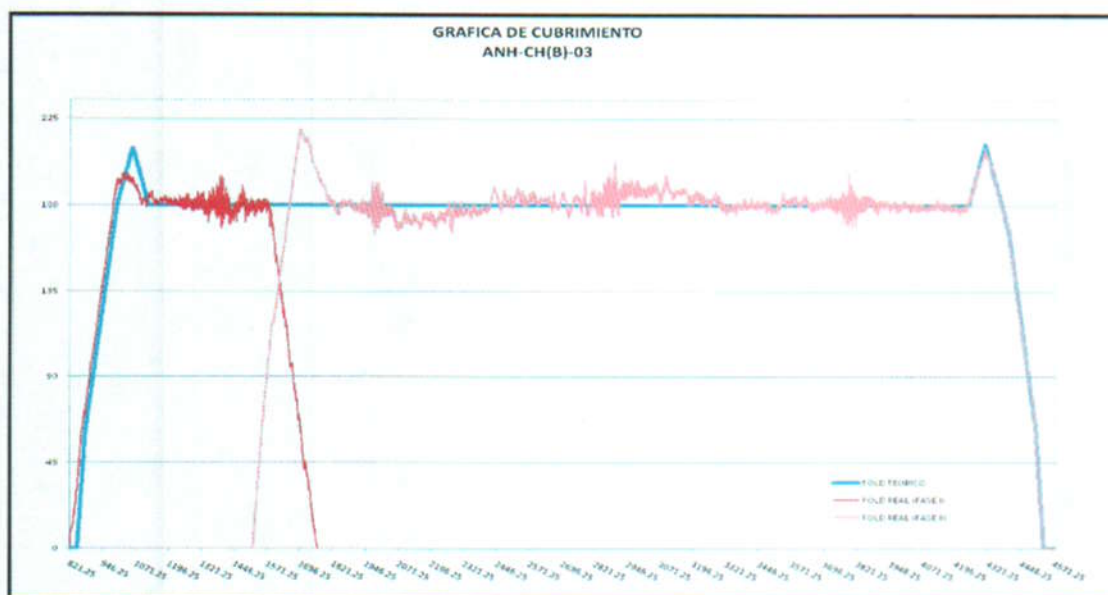
Figura 53. Diagrama de Cubrimiento Línea ANH-CH(B)-2006-03

en las líneas ANH-CH(B)-2006-12 y ANH-CH(B)-2006-10, en donde hasta la finalizar esta última estábamos por debajo de la longitud contractual de cubrimiento para el proyecto, longitud ésta complementada en la línea ANH-CH(B)-2006-03, en su extremo norte. Considerando todas las modificaciones al diseño original planteado se obtuvieron las siguientes gráficas finales de cubrimiento:

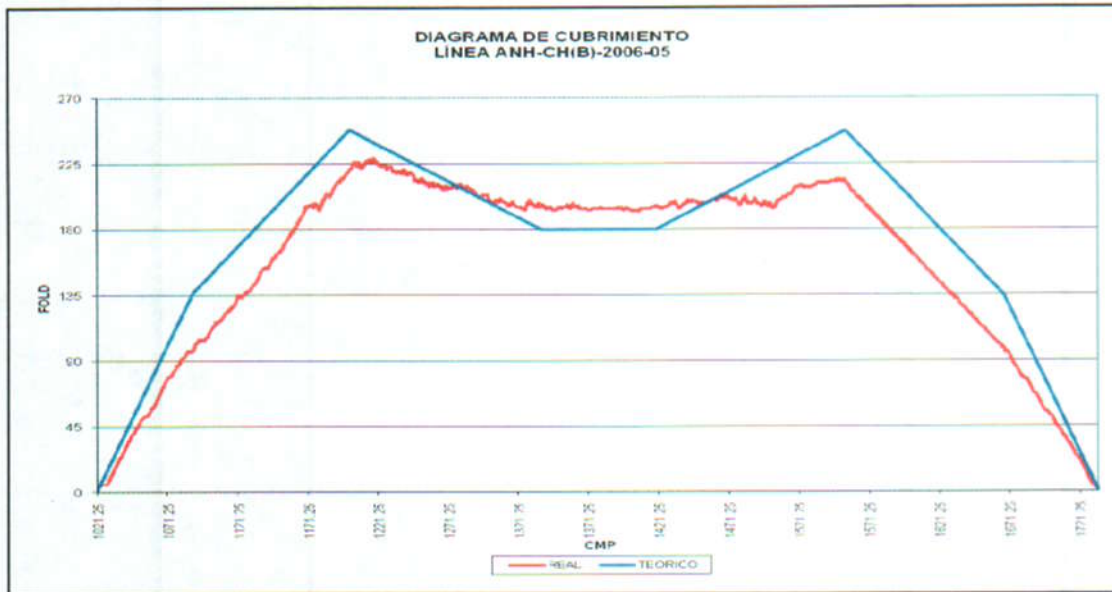
Figura 54. Diagrama de Cubrimiento Línea ANH-CH(B)-2006-05

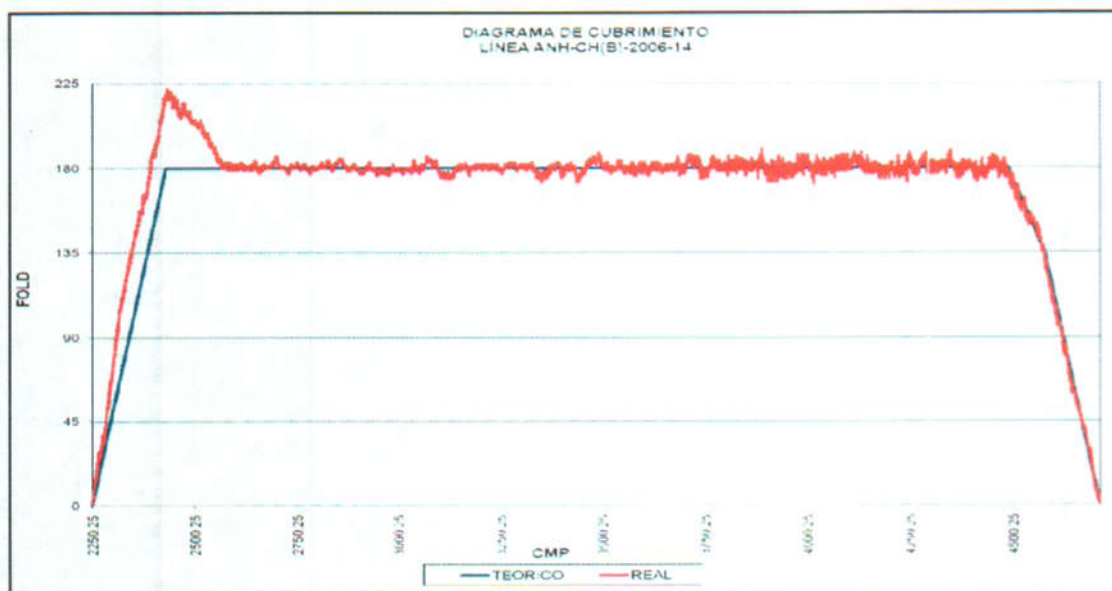
Figura 55. Diagrama de Cubrimiento Línea ANH-CH(B)-2006-14

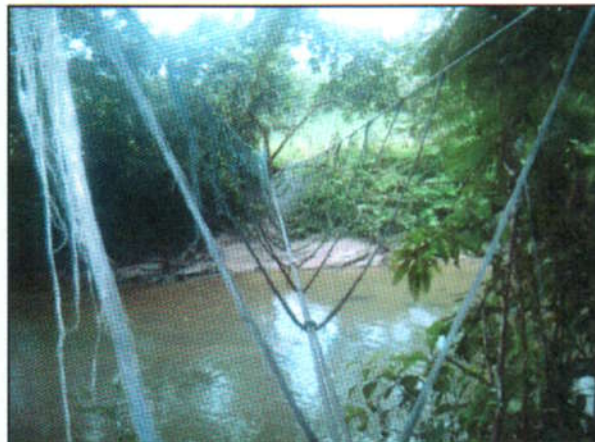
Foto 23. Paso sobre Cuerpo de Agua Construido en Manila

Durante el desarrollo del Programa Sísmico Choco-Buenaventura 2D 2006, el departamento de Seguridad Industrial estuvo liderado por tres (3) Coordinadores de Seguridad Industrial y apoyados por ciento y ocho (108) Auxiliares HSE (Paramédicos - Montañistas), que fueron ubicados estratégicamente con base a las prioridades y potencial de riesgos encontrados en el bloque (Fotos 21 a 24).

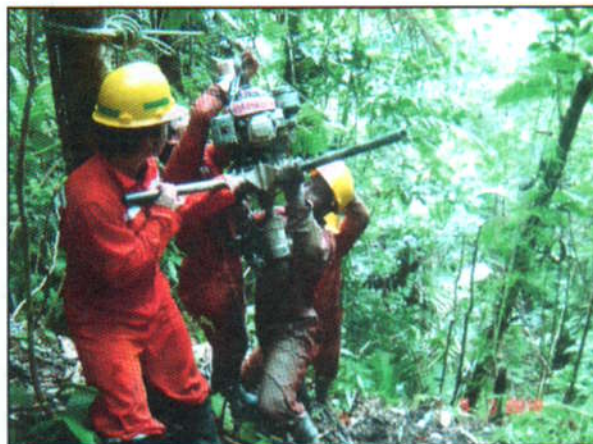
Foto 24. Facilidades con Poleas y Cuerdas para Transporte de Equipos en Terrenos Inclinados

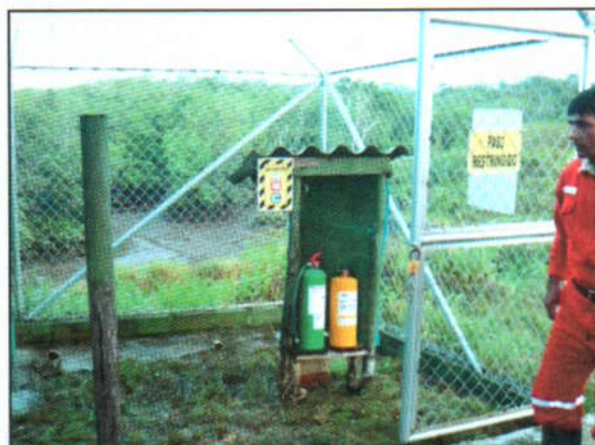
Foto 27. Elementos de Seguridad en el Polvorin

El material explosivo, sismigel y detonadores eléctricos, fue almacenado en las instalaciones de la Base Militar Isla Naval de Buenaventura, en polvorines debidamente adecuados de manera separada (Fotos 26 y 27). Fueron inspeccionados de manera constante los medios de transporte aéreo y terrestre, los contenedores antiestáticos y el cargado de pozos con las herramientas adecuadas y varas anti chispa (aluminio con bordes de bronce).

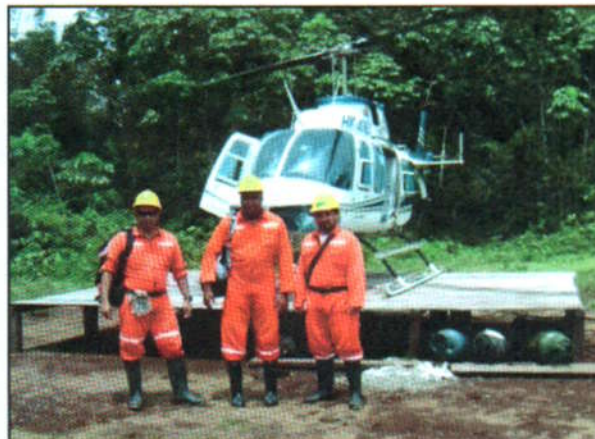
Foto 29. Plataforma de Aterrizaje en Campamento Volante 37

Los 102 helipuertos y los 4 Helicópteros fueron inspeccionados antes del inicio de las operaciones, detallando el estado de los aparatos, las plataformas de estacionamiento, el lugar de almacenamiento de combustible y los equipos para el tanqueo. Fueron realizadas 85 charlas sobre el abordaje y descenso del helicóptero y el manejo de las mochilas (enganche y desenganche). Además, fueron evaluados los helipuertos constantemente por los pilotos y los navegantes al igual que las zonas de descarga DZ. Las Fotos 29 y 30, muestran los equipos y las instalaciones utilizadas en las operaciones aéreas en el Proyecto.

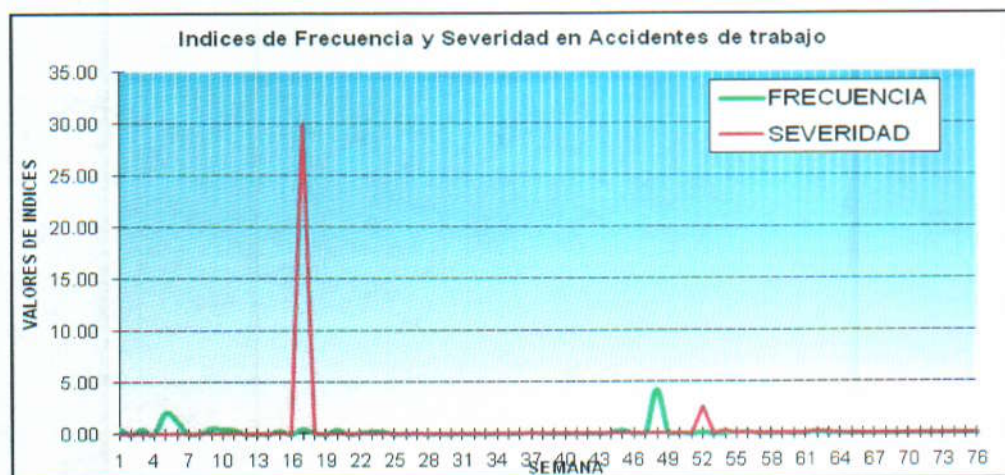
Figura 67. Gráfica del índice de frecuencia y de severidad en el programa Sísmico Chocó 2D

Según las normas técnicas colombianas; NTC 3701 (3.21), Índice de Frecuencia, es la relación entre el número de casos (accidentes, enfermedades, primeros auxilios o incidentes relacionados con el trabajo), ocurridos durante un periodo de tiempo y las horas hombre trabajadas durante el mismo, referidas a 200.000 horas hombre de exposición; (3.22), Índice de Severidad, es la relación entre el número de días perdidos o cargados por lesiones durante un periodo y las horas hombre trabajadas durante el mismo, referidos a 200.000 horas hombre de exposición; (3.23), Índice Medio de Días Perdidos por Lesiones, se define como la relación entre el índice de Severidad y el de Frecuencia. En la Tabla 41, se observa la estadística de accidentalidad en el Programa Sísmico Chocó-Buenaventura 2D y en la Figura 67, Gráfica del índice de frecuencia y de severidad en el programa Sísmico Chocó-Buenaventura 2D.

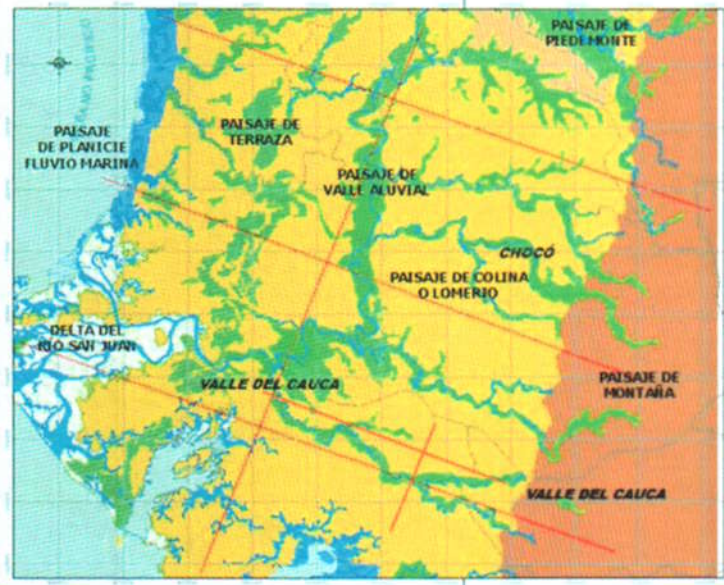
Figura 68. Geformas de la zona de trabajo

La Cordillera Occidental se separa en vertientes montañosas, empinadas y suaves que caracteriza las geoformas de montaña y piedemonte, tal como se observa en la Figura 68.
