INFORME FINAL OPERACIONES

PROGRAMA SÍSMICO CHOCÓ – BUENAVENTURA 2D-2006

<p align="center">PROYECTO SÍSMICO CHOCÓ – BUENAVENTURA 2D 2006</p>

<p>Fecha: Junio 2010</p>	<p align="center">REPORTE FINAL DE OPERACIONES</p>

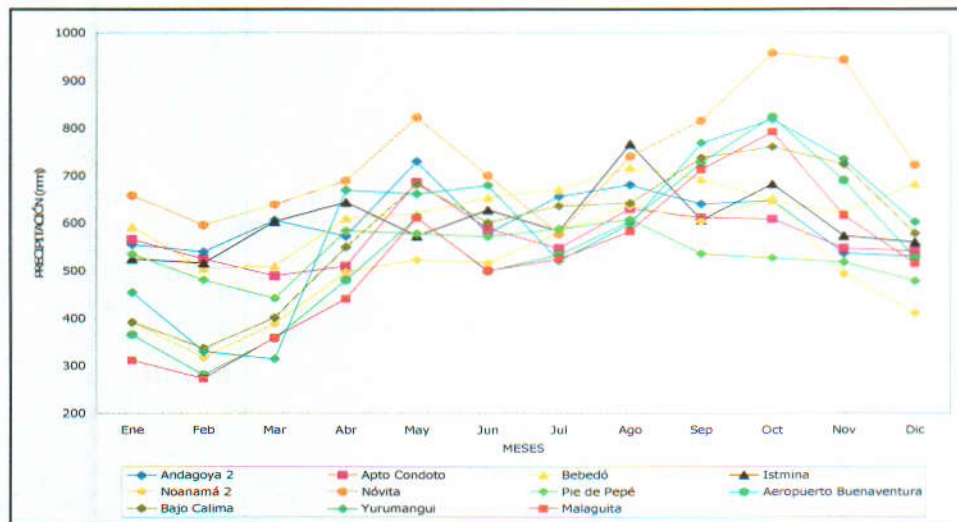
La distribución de la precipitación es variada en donde se combinan los dos tipos; monomodal y bimodal con un ligero descenso en los meses de febrero y marzo. La temporada lluviosa empieza en abril y se prolonga hasta el mes de diciembre. El período seco va de enero a marzo y se caracteriza por una disminución no muy pronunciada de la precipitación (Figura 69).

Figura 69. Precipitación en Estaciones Cercanas

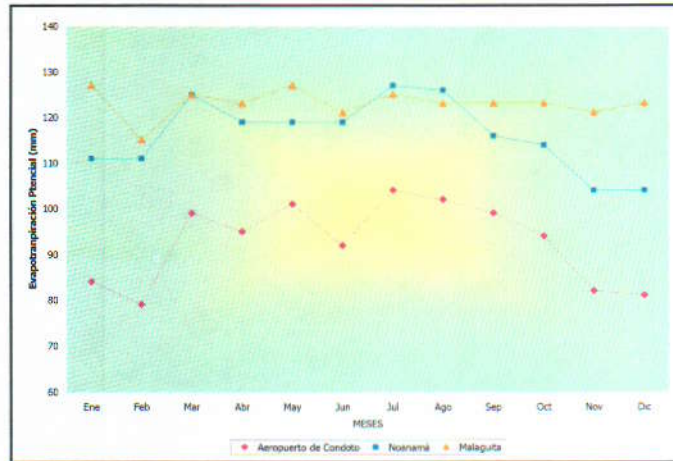
La ETP oscila entre 100mm y 127mm, para un total anual de 1110 a 1400mm. A medida que se asciende aguas arriba del San Juan, la evapotranspiración disminuye en razón al incremento de las lluvias las cuales inciden en una disminución de la temperatura el cual es un factor incidente de la ETP. De acuerdo con los dos balances hídricos realizados para el área de estudio, se aprecia que en la mayor parte del año se presentan excesos de agua, las precipitaciones son mayores que la evapotranspiración, dada las condiciones climáticas especiales de la región (Figuras 70 y 71).

Figura 70. Evapotranspiración Media Mensual Multianual

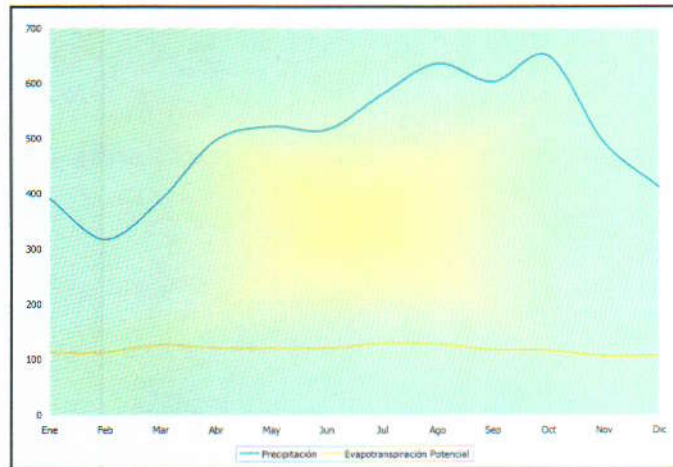
Figura 71. Balance Hídrico

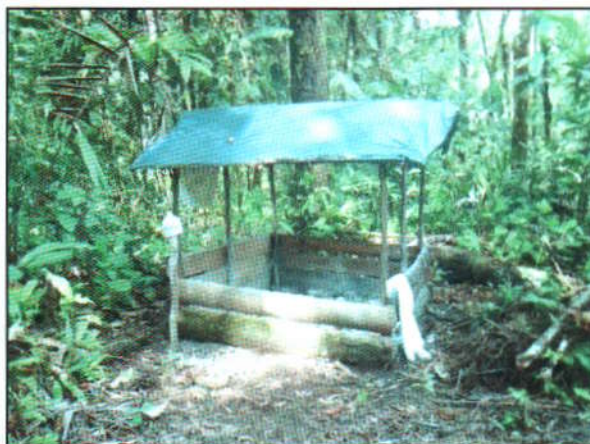
Para el caso de los residuos orgánicos (lavaza) existieron convenios con habitantes de la región quienes se encargaba diariamente de recoger los sobrantes de comida de los campamentos donde se preparaban los alimentos en el sector de La Colonia y estos fueron utilizados como lavaza para las especies menores (marraneras), esta actividad también se aplico en algunos volantes como el 91, 37, 61 y Sub-base, pero en general en los campamentos volantes se utilizaron fosas de compostaje y de relleno para la disposición final de estos residuos (Foto 45).

Foto 45. Modelo de caseta para disposición de residuos orgánicos. Volante 112, línea ANH-CH(B)-2006-12A

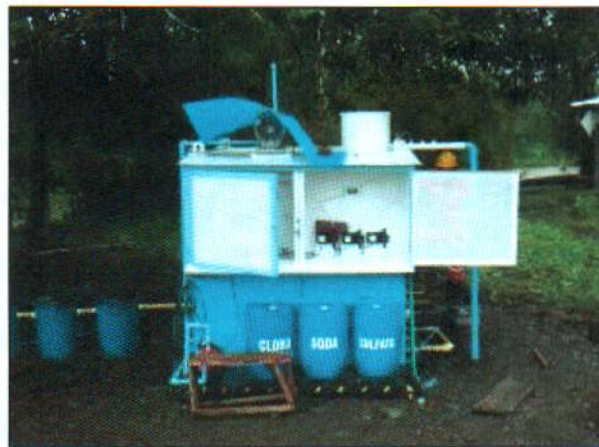
Aguas Servidas: El campamento Base inicialmente estuvo conectado al sistema de pozo séptico del predio arrendado, en donde se disponían las aguas negras, posteriormente fue instalada una Planta de Tratamiento de Aguas Residuales (PTAR), a la cual le fue conectada, además, el desagüe de las aguas grises provenientes del sector de lavandería, duchas y lavamanos (Foto 46). El campamento Sub-Base conto con dos (2) pozos sépticos cerrados para el manejo de aguas negras y con un (1) pozo séptico con desagüe y filtro final para la disposición de las aguas grises (Foto 47 y 48).

Foto 46. Planta de tratamiento de aguas residuales (PTAR). Campamento Base

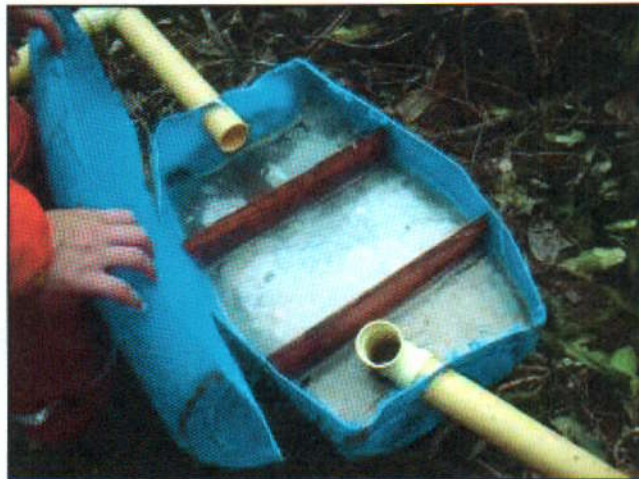
Como ya se mencionó anteriormente en los campamentos Roll ubicados en La Colonia se construyó un sistema independiente tanto para las aguas negras como para las grises consistentes en pozos sépticos para las primeras y canalización con sus respectivas trampa grasas para las segundas, igualmente en los volantes el manejo del sistema para estas aguas consistió en una red de tubería en PVC que conducía desde el lavaplatos y las duchas hasta una trampa grasa donde diariamente mínimo 2 veces al día se le realizaba su respectivo mantenimiento, las aguas negras se manejaron a través de letrinas.

Foto 47. Sistema de Trampa-Grasa. Campamentos volantes

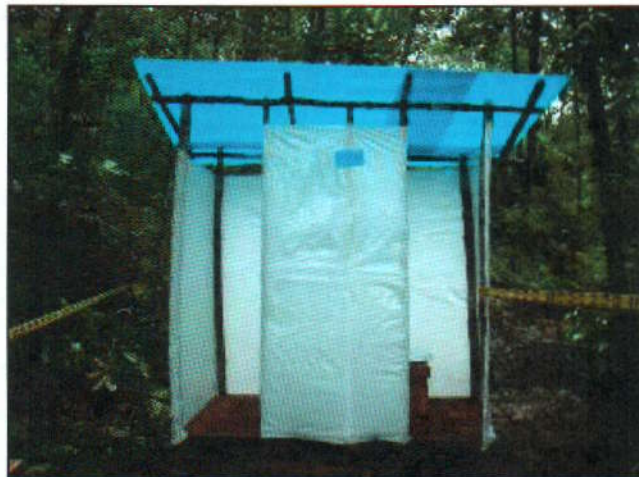
Foto 48. Letrinas de campamentos volantes

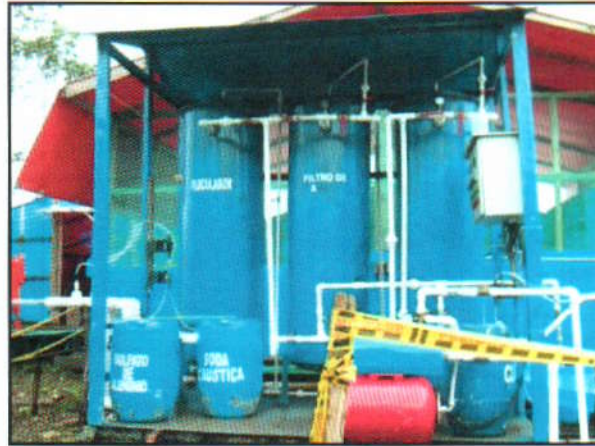
En diciembre de 2009 se instalo en la sub – base ubicada en el sector de Panamacito la planta de Tratamiento para agua potable (PTAP), con el fin de abastecer este lugar con agua de uso y consumo en optimas condiciones, teniendo en cuenta que el agua captada corresponde al rio San Juan que a esa altura presenta indicadores de contaminación y baja calidad física, una vez instalada se realizaron pruebas de calidad de agua en el punto de entrada y salida, de igual manera se realizaron semanalmente pruebas de PH y Cl (Foto 50), con el fin de mantener la funcionalidad de la PTAP en optimas condiciones (Foto 51).

Foto 51. PATP

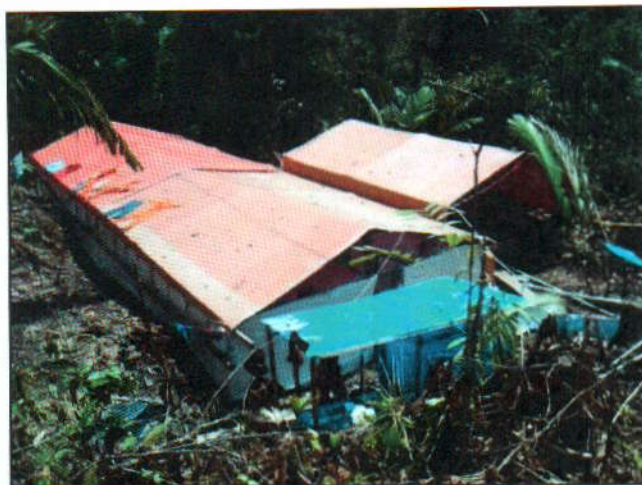
Foto 54. Campamento Volante 42, Línea ANH-CH(B)-2006-12

Campamentos Volantes: Los campamentos volantes fueron ubicados a cada 3600m en cada una de las líneas sísmicas a trabajar y contaron con las instalaciones necesarias para brindarle al personal un alojamiento adecuado durante su estadía, teniendo en cuenta las condiciones de clima y terreno (Foto 54). El total de volantes de campo construidos en las dos primeras líneas ANH-CH(B)-2006-14 y ANH-CH(B)-2006-03 fue de 17 y 22 respectivamente y para las líneas ANH-CH(B)-2006-12A y ANH-CH(B)-2006-05 se construyeron 13 nuevos volantes, en las líneas ANH-CH(B)-2006-12 se construyeron 23 volantes de 24 proyectados y en la línea ANH-CH(B)-2006-10 se construyeron 20 de 21. Fueron tenidas en cuenta las siguientes características para su construcción:

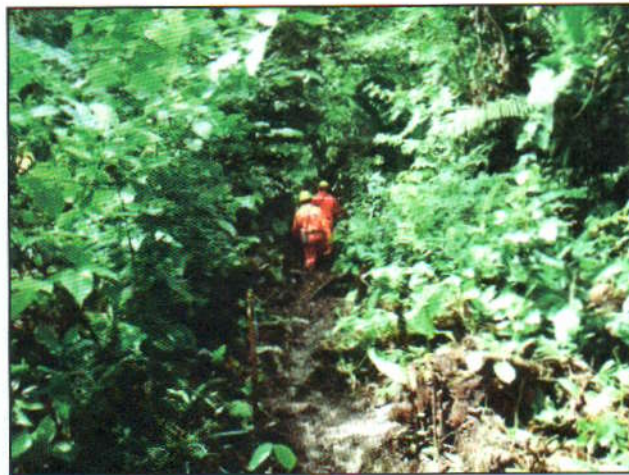
Foto 55. Ubicación de material de corte de las líneas sísmicas

La disposición del material de corte fue de la siguiente manera (Foto 55):

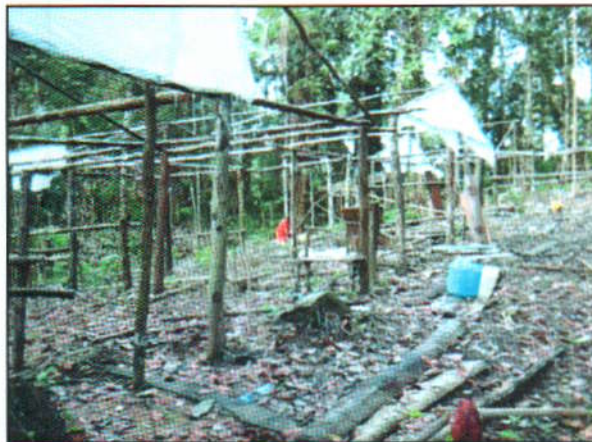
Foto 56. Desmantelamiento de campamentos volantes

Dentro de las actividades realizadas por el grupo de restauración, estuvo la recolección de cintas de señalización, avisos, manilas, arreglo de cercas y la restauración de los pozos sopladados, cables de los detonadores, estacas y restaurar el área conforme al tipo de cobertura existente en los alrededores del pozo. Igualmente, se recogió todo elemento extraño al medio natural y se desmantelaban los campamentos una vez la cuadrilla de restauración dejaba el volante (Foto 56).

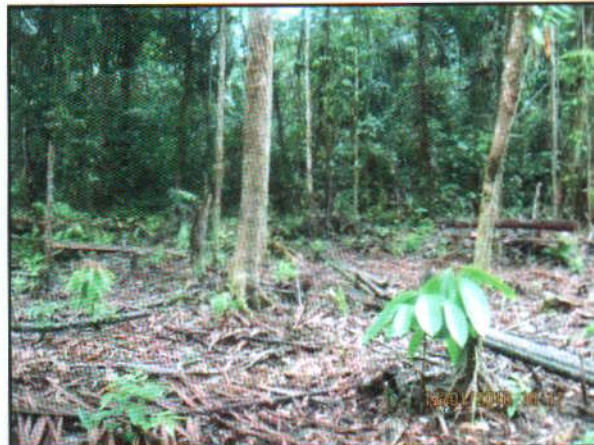
Foto 57. Actividad de Restauración de Campo

En las zonas desmanteladas donde se encontraban los volantes se hizo re-vegetalización, utilizando brinzales de las especies comunes encontradas en cada lugar, las cuales fueron previamente adaptadas en eras de crecimiento, para luego ser trasplantadas a los sitios definitivos, esta actividad contó con el seguimiento y aprobación por parte de Interventoría y veeduría de las diferentes comunidades; así mismo se dio cumplimiento a lo establecido en la resolución 0887 donde se impuso como compensación ambiental la siembra de plántulas en los sitios que fueron empleados para la construcción y adecuación de campamentos volantes y helipuertos (Fotos 57 - 58). El 21 de Abril de 2010 se firmo acta de cierre y entrega de las actividades de desmantelamiento, restauración y siembra de árboles con un representante de CODECHOCO.

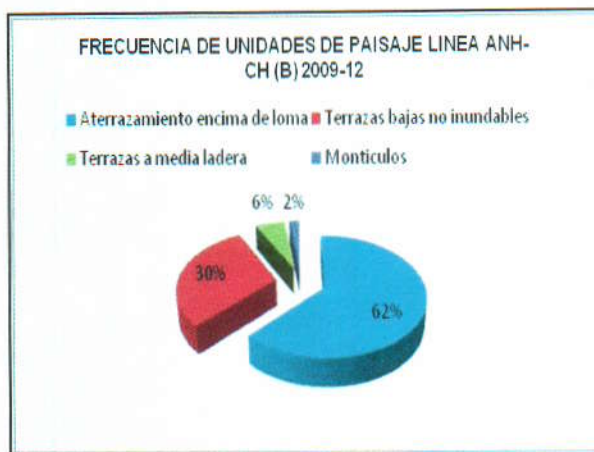
Esta línea tiene una longitud de 86.825 km, atraviesa los ríos San Juan, Togoromá y Pichimá. Al oeste confluye en una zona de manglar, la cual fue excluida del recorrido (volante 28 al 30) por no presentar zonas aptas para sitios de asentamientos humanos prehispánicos. En la Figura 83, se puede apreciar que existe una mayor concentración de unidades de paisaje de terrazas encima de loma y terrazas bajas no inundables, seguidas de terrazas a media ladera y montículos artificiales (Tabla 97).

Figura 83. Frecuencia de unidades de paisaje línea ANH-CH (B) 2009-12

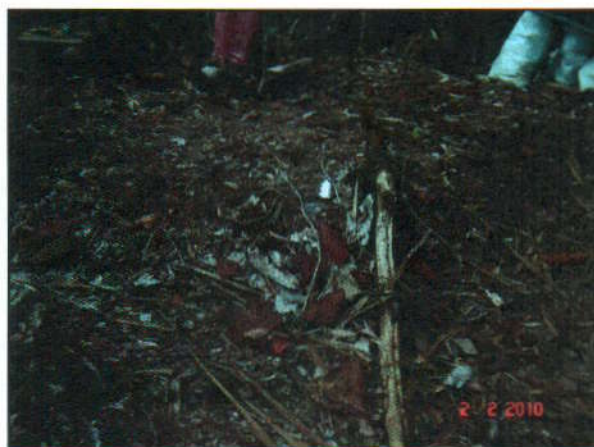
En labores de adecuación del volante 32 (Foto 92), se encontró un hacha en forma de T elaborada en basalto según el concepto de los geólogos del proyecto. A unos 5 m al sureste de ésta, se ubican dos montículos artificiales de 3 x 1.5 x 0.60 m.

Foto 92. Línea ANH-CH(B)-2006-12. Volante 32. Montículo

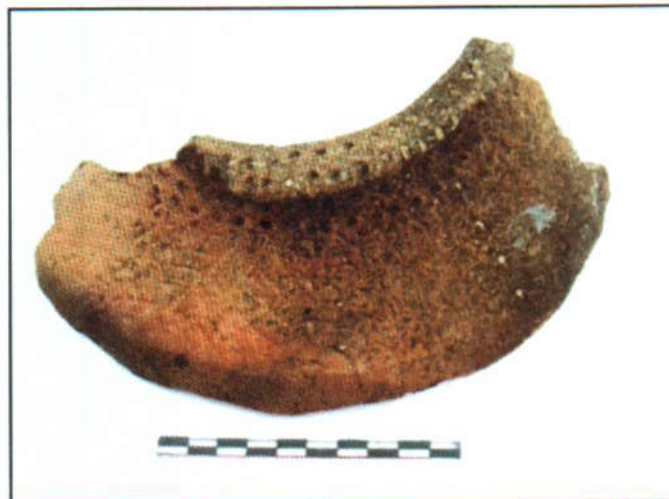
Un borde de vasija globular de cuello estrecho con decoración repujada tuberculada sobre el labio y el cuello, decoración incisa y excisa a manera de espina de pescado sobre el cuello. Alisado interno y externo. Técnica de manufactura en rollo. Textura porosa. Desgrasante arena de río. (Fotos 93 y 94)

Foto 93. Fragmento de vasija globular de cuello estrecho con decoración repujada tuberculada, incisiones e excisiones, hallada en la sub-base de Panamacito

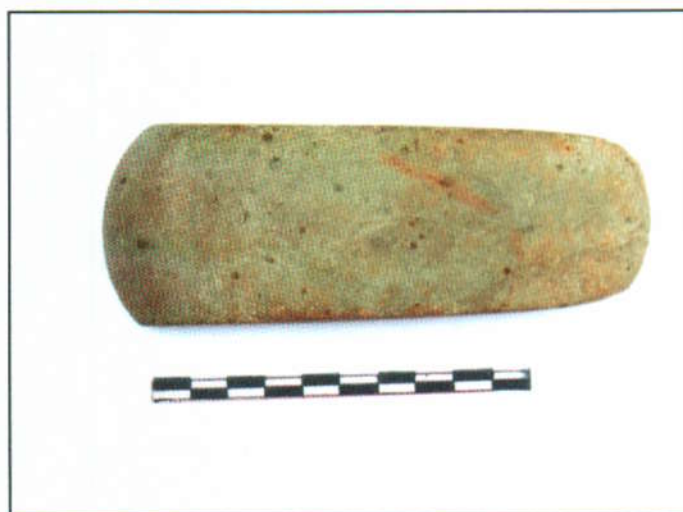
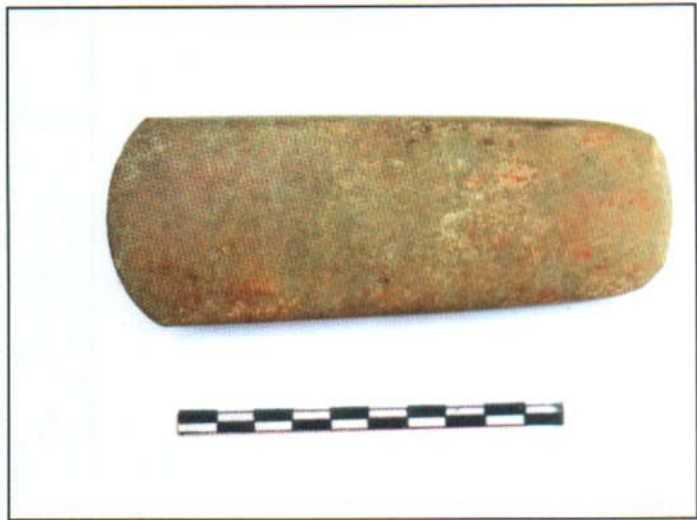
Forma general trapezoidal cuya parte proximal es mas angosta que la distal, en los lados presenta dos aristas cuyo ángulo es recto, presenta daño por percusión en la parte proximal, el filo está en buen estado, es muy cortante, con una de sus caras más afilada que la otra formando un ángulo de uso mayor a 30°, la superficie del hacha es muy pulida (Fotos 95 y 96).

Foto 95. Hacha Trapezoidal (a). Hallada en la Sub-base Panamacito

Foto 96. Hacha Trapezoidal (b). Hallada en la Sub-Base de Panamacito

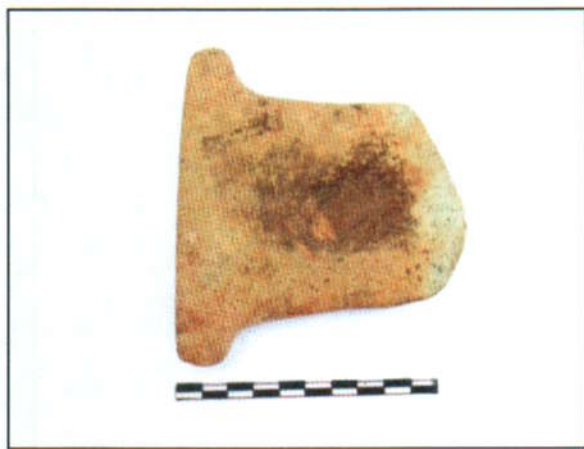
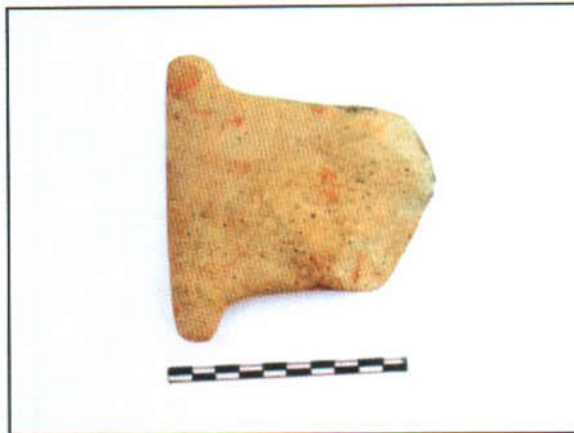
Dimensiones: Largo 10,7 x 11,7 x 2,5 cm

Foto 97. Línea ANH CH (B) 2009-12 Volante 32. Hacha en forma de T (a).

Foto 98. Línea ANH CH (B) 2009-12 Volante 32. Hacha en forma de T (b).

El color de la superficie externa es amarillo, pero se observa en una pequeña fractura que su color original era verde. El material en el que fue construida es basalto, su forma general es rectangular con dos apéndices, uno de sus apéndices presenta un ligero daño por golpe, en su parte proximal que forman una "T", la parte superior del artefacto es totalmente aplanado, en su parte distal se observan cicatrices de lascas que destruyeron el filo, hacia los laterales se observan las aristas del pulimiento (Fotos 97 y 98).

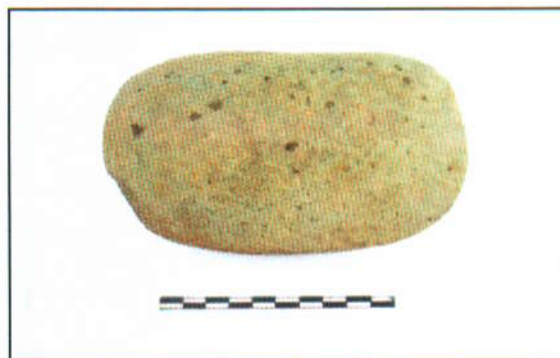
El color de la superficie es verde oliva claro. El material de construcción del artefacto es basalto con inclusiones de partículas oscuras, su forma general es ovalada y convexa en su parte donde se usó, alrededor del borde se observan dos pequeñas aristas, la parte superior del artefacto conserva la superficie original de la roca, en dos bordes de sus lados se presenta un mínimo daño por percusión (Fotos 99 y 100).

Foto 99. Mano de Moler . Hallada en la sub-base de Panamacito

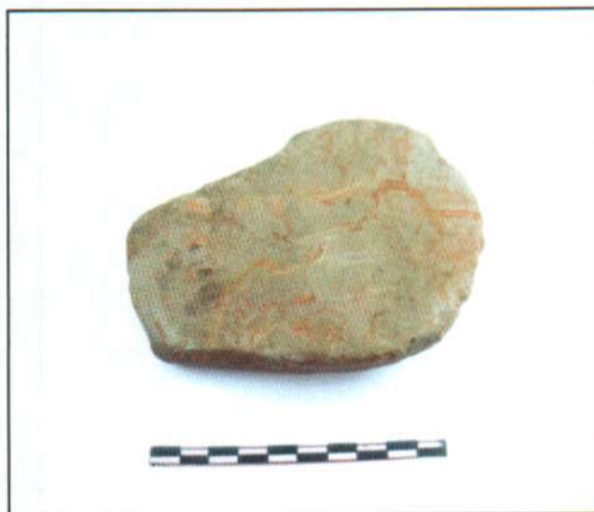
El color es gris verdoso con manchas amarillas posiblemente ferruginosas. El artefacto se elaboró de forma trapezoidal con uno de sus extremos redondeado y su opuesto plano más angosto, alrededor del artefacto se observan las aristas muy angulosas producto del trabajo de elaboración, uno de sus extremos es más delgado por el uso o desgaste del proceso de afilado, los dos extremos opuestos presentan daño por golpes (Foto 102).

Foto 102. Piedra de Amolar. Halla en la sub-base de Panamacito

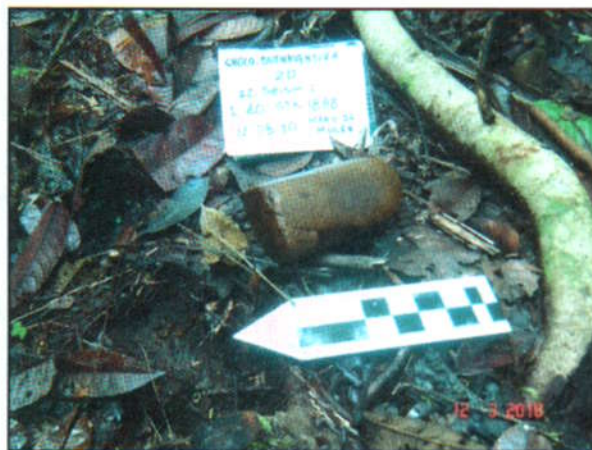
El color es amarillo, de sección trapezoidal con una de sus caras desgastadas por uso, el artefacto fue elaborado en basalto, la fractura en forma de sección se debió a un golpe que dejó una cicatriz en una de las caras del artefacto, el extremo opuesto es redondeado. Es de aclarar que este artefacto fue reseñado fotográficamente y se dejó en el sitio donde se encontró (foto 103).

Foto 103. Mano de moler de sección trapezoidal

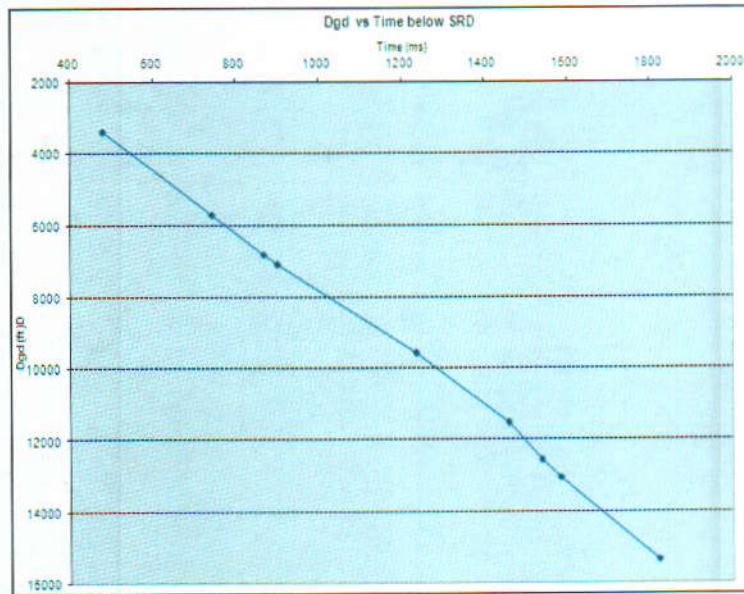
Figura 96. Curva de velocidades obtenida de tiempo Vs Profundidad en Buchado-1

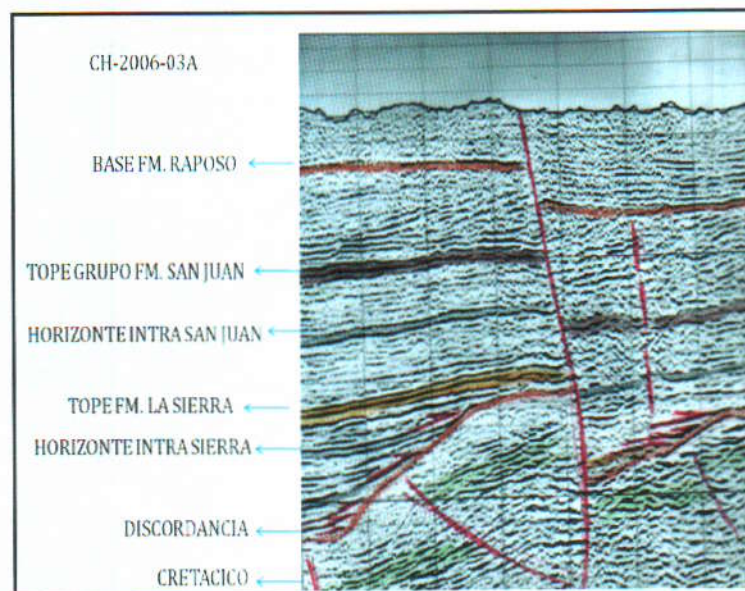
Figura 98. Sección ANH-CH(B) 2006-03A. Horizontes mapeados

El grupo de reflexiones –cinco o seis- de eventos paralelos y coeficientes de reflexión altos, se identifican fácilmente por el reflejo de una interestratificación de litologías, ver figuras 98 y 99. Sin embargo es importante resaltar que las amplitudes observadas reflejan la existencia de tres litologías que los datos de campo, muestran como rocas carbonatadas, areniscas, lodolitas y flujos volcánicos. El mapa del horizonte muestra que la serie de reflexiones aparecen en las secciones sísmicas a 2.8 segundos, su mayor profundidad, y su parte más somera alrededor de 1.0 segundo, sección ANH-CH(B)-2006-12

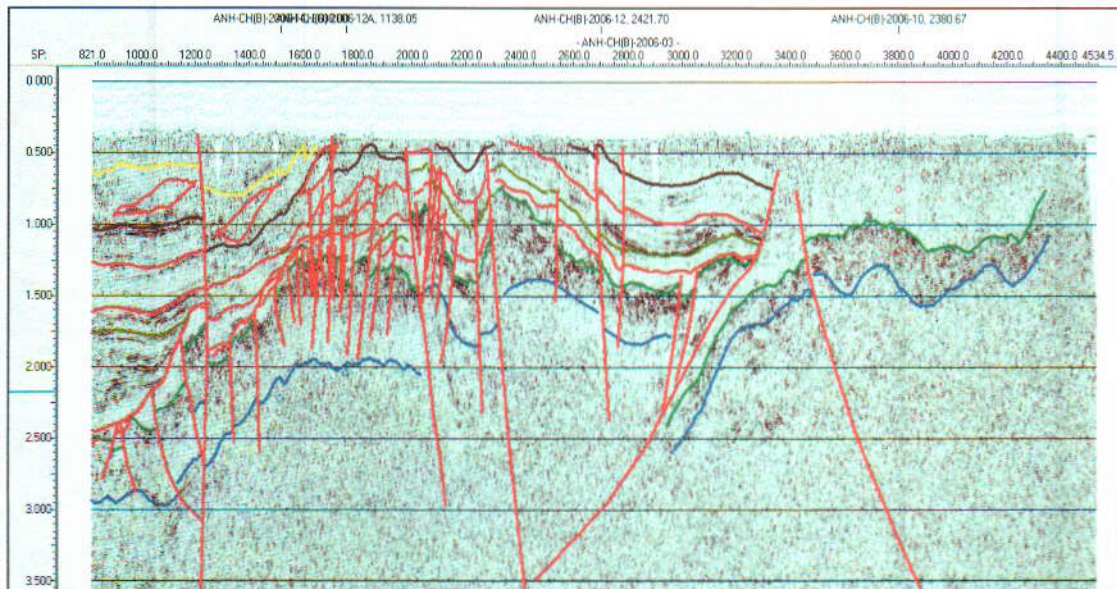
Figura 100. Sección sísmica ANH-CH(B)-2006-03 Migrada en tiempo

De sur a norte la sección muestra los diferentes reflectores sísmicos –desde el basamento económico de color violeta hasta la base de raposo Mayorquín- y una tectónica de compresión reflejada en el tipo de fallas inversas y numerosas especialmente en el cretácico entre 1 y 1.5 segundos. Entre las fallas que afectan toda la estratigrafía y salen a superficie son pocas y se identifican como de transpresión, fallas de rumbo o transversales con componente inverso, figura 100.

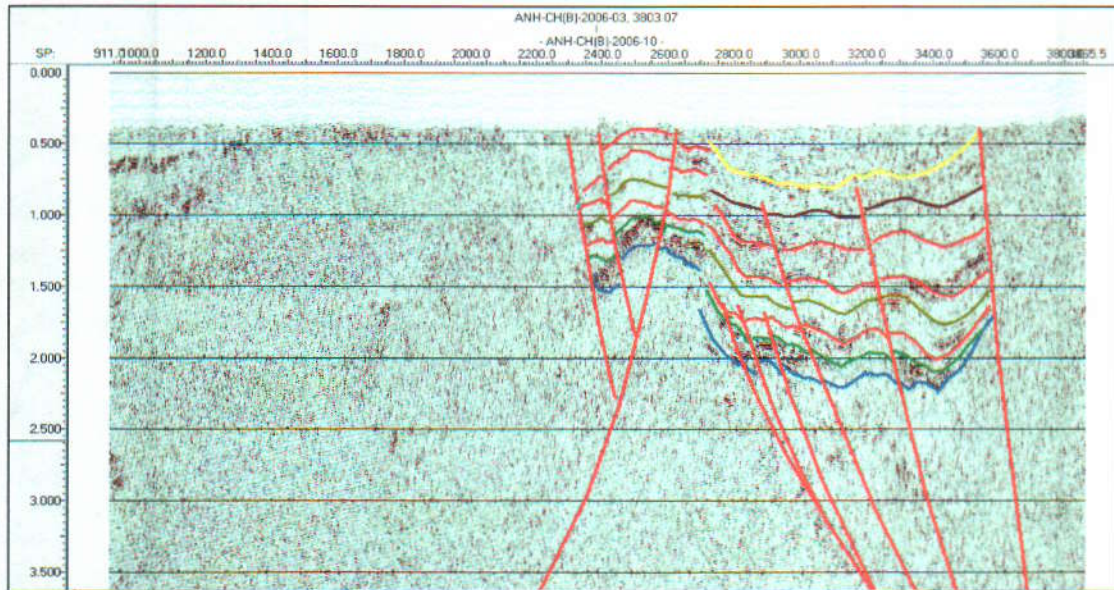
Es la más norte del programa de dirección Oeste-Este y los reflectores se observan en el oriente de la sección. Están definidas los megapliegues, el Sinclinal de La Mojarra y el Anticlinal de Novita, con menor relieve ambos. Al occidente de la sección se observa la zona de diapirismo y al oriente la falla del borde de cordillera que levanta la cordillera Occidental. Ver figura 103.

Figura 103. Sección sísmica ANH-CHOCO-2006-10 migrada en tiempo

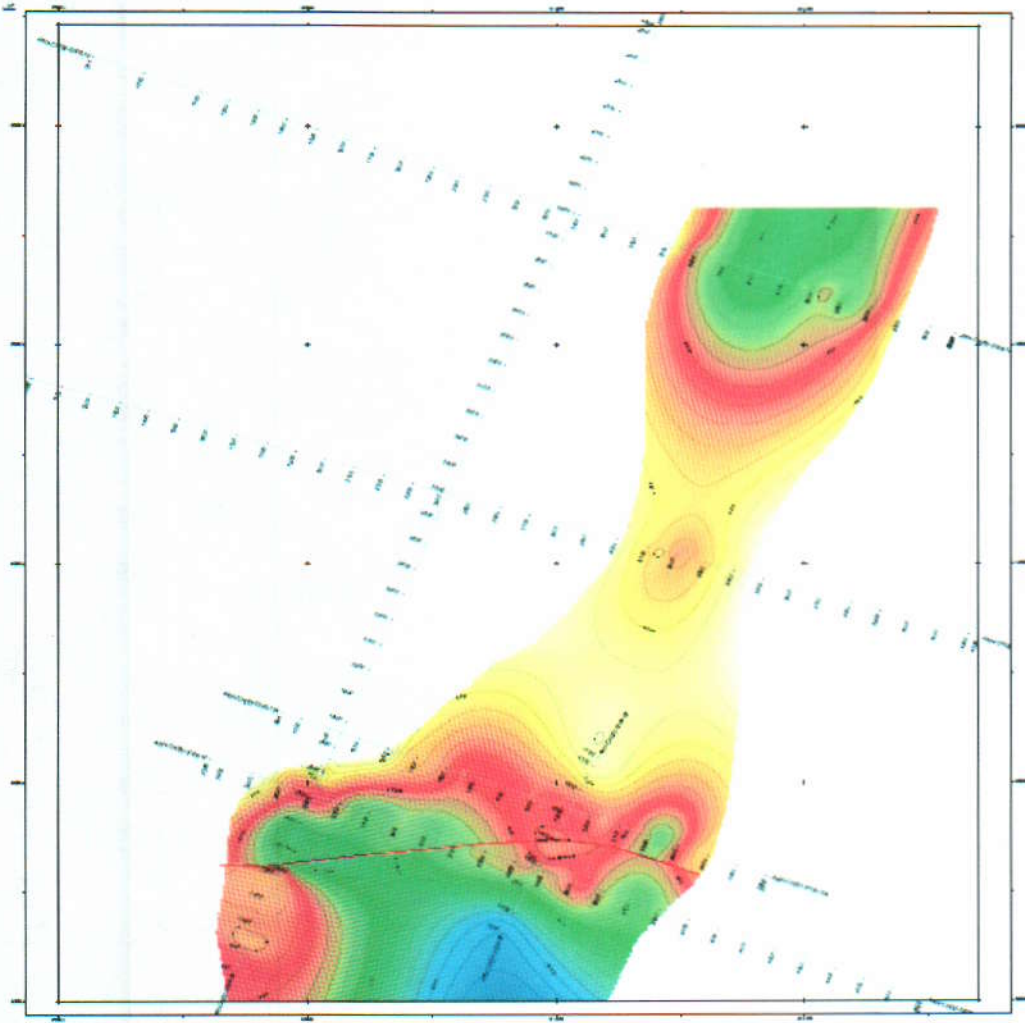
Figura 117. Mapa estructural Base de la Formación Raposo IC: 100 pies

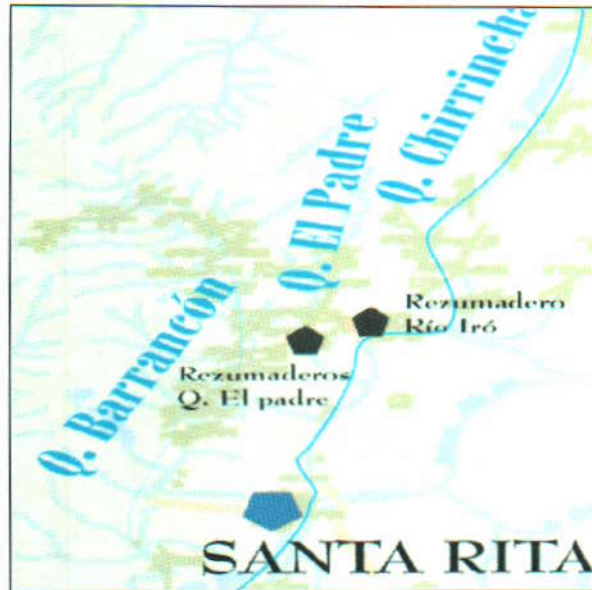
Figura 124. Rezumaderos reportados
