## PROCESO PERMANENTE ASIGNACION DE AREAS

CUENCA SEDIMENTARIA LLANOS

# ÁREA LLA-104

## Chinchorro

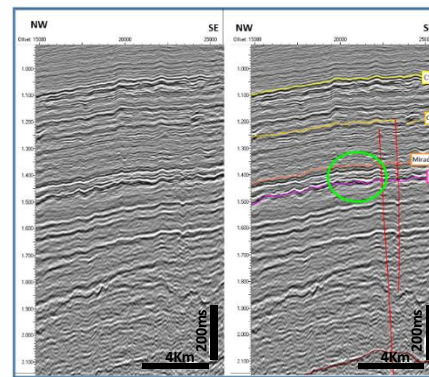
Línea de Buzamiento Sin Interpretar

Línea de Buzamiento Interpretada

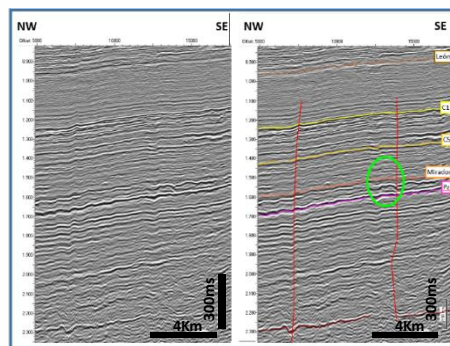
Línea de Buzamiento Sin Interpretar

Línea de Buzamiento Interpretada

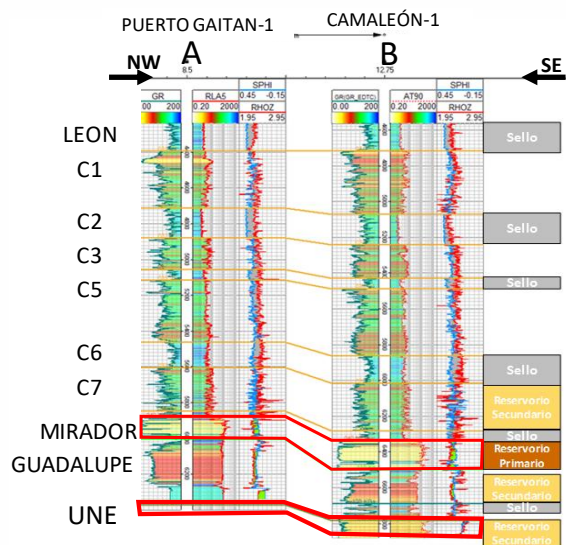
## Camaleon

Objetivo: Formaciones Mirador y Une  
**Área P10:**  
1195 acres (Fm. Mirador)

**Trampa:**  
Anticlinal contra falla Antitética

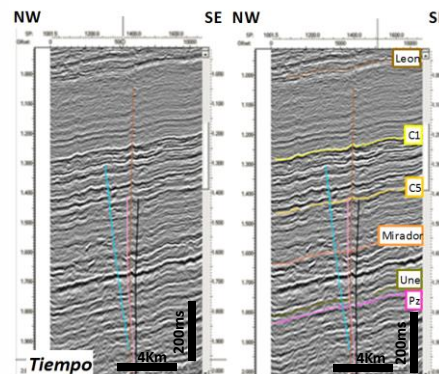
Línea de Buzamiento Sin Interpretar

Línea de Buzamiento Interpretada
