PROCESO PERMANENTE ASIGNACION DE AREAS

CUENCA SEDIMENTARIA LLANOS

PPAA
Proceso Permanente de
Asignación de Áreas

ÁREA LLA-87

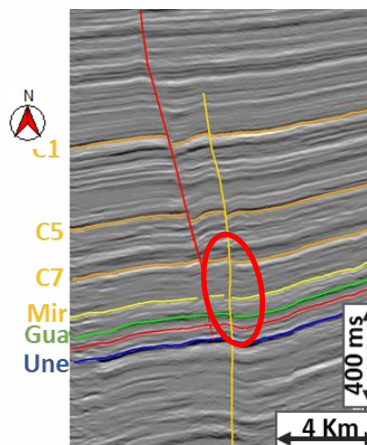
NW--- Inline 1360 ---SE
Línea de Buzamiento

Trampa: Anticlinal contra falla antitética
