PROCESO PERMANENTE ASIGNACION DE AREAS

CUENCA SEDIMENTARIA LLANOS

PPAA
Proceso Permanente de
Asignación de Áreas

ÁREA LLA-86

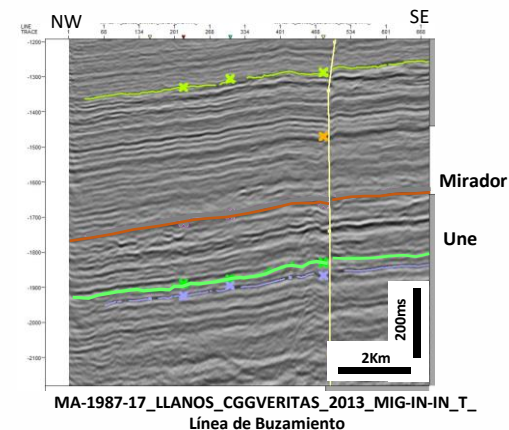
MA-1987-17_LLANOS_CGGVERITAS_2013_MIG-IN-IN_T
Línea de Buzamiento

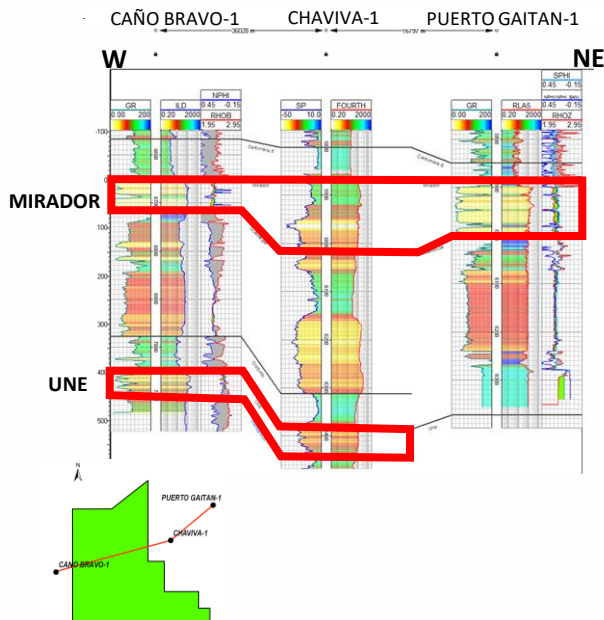
Lead Sur

ÁREA LLA 86
DATOS GENERALES
Leads: LLA86_SUR
Objetivo: Formaciones Une, Mirador
Área P10: 2636 acres (Fm. Mirador)
Prof. al tope del reservorio (ft): 5650 (Fm. Mirador); 6200 (Fm. Une)
Profundidad Final (ft) 5640 ft (Mirador); 6200 ft (Une)
Trampa: Anticlinal contra falla sintética
Sello Lateral: Yuxtaposición Niveles de Lutitas Fm Mirador y Fm. Gachetá
Sello Vertical: Lutitas Formación Gachetá, Carbonera C8
Roca Madre: Formación Gachetá
Riesgo Principal: Calidad del Reservorio y Trampa
